# CATALOGO BIENES INTEGRANTES DEL PATRIMONIO ARQUITECTONICO NORMAS URBANISTICAS MUNICIPALES DE SAN ADRIAN DE JUARROS

NORMAS URBANISTICAS MUNICIPALES  
TERMINO MUNICIPAL DE SAN ADRIAN DE JUARROS

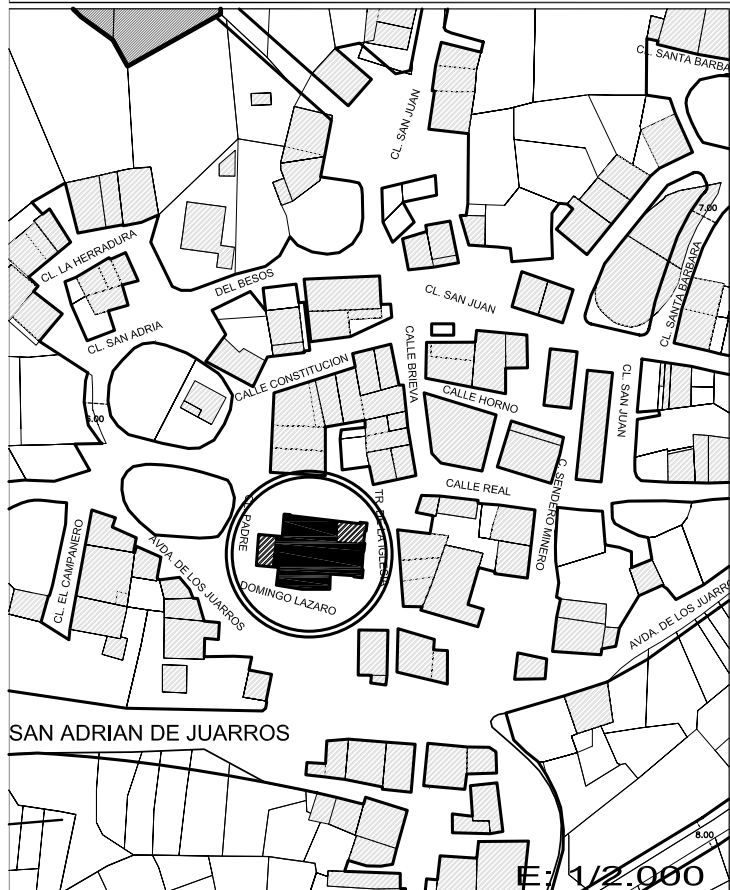
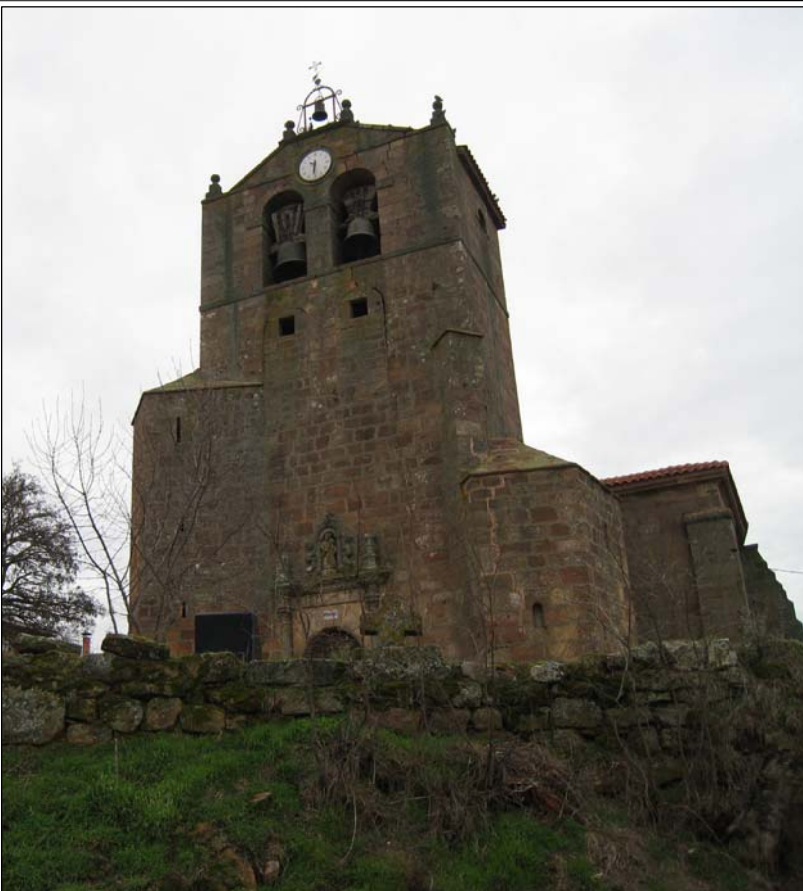
FICHA Nº1

IGLESIA PARROQUIAL NUESTRA SEÑORA DE LA ASUNCION

La iglesia se ubica en el centro sur del pueblo mostrando muros de sillería arenisca rojiza propia de la zona. Consta de una sencilla planta de salón con tres naves, orientada de Este a Oeste y dividida en tres tramos y un nártex, con bóvedas de crucería y terceletes. Los arcos fajones de la nave central son apuntados mientras que los laterales y los formeros son de medio punto con intradós cajeado. Se remata con cabecera de planta rectangular con vano renacentista abierto al sur. El arco triunfal, de medio punto, arranca de pilastras cajeadas. Sobre el tercer tramo de la nave central se eleva la torre y el muro hastial se abre sobre la portada. La portada es un sencillo arco de medio punto enmarcado por sendas pilastras cajeadas a las que se adelantan dos columnas apeadas sobre alto podio con fuste liso el primer tercio y estriados los dos restantes; sustentan un cuidado entablamento y pináculos en forma de florones. En base a su estilismo, se trata de un edificio de fines del siglo XV o comienzos del XVI, de estilo gótico renacentista de una nave dividido en cuatro tramos.

BUENO

CONSERVACION, RECUPERACION

NO SE DA LA EXISTENCIA DE ELEMENTOS DISCORDANTES DIGNOS DE MENCIONAR

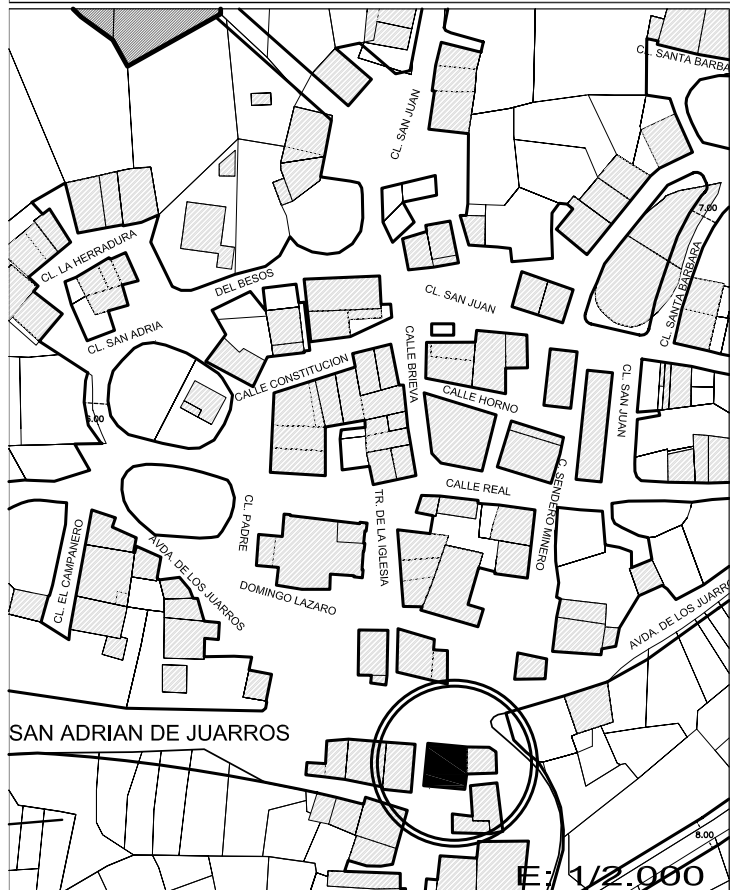
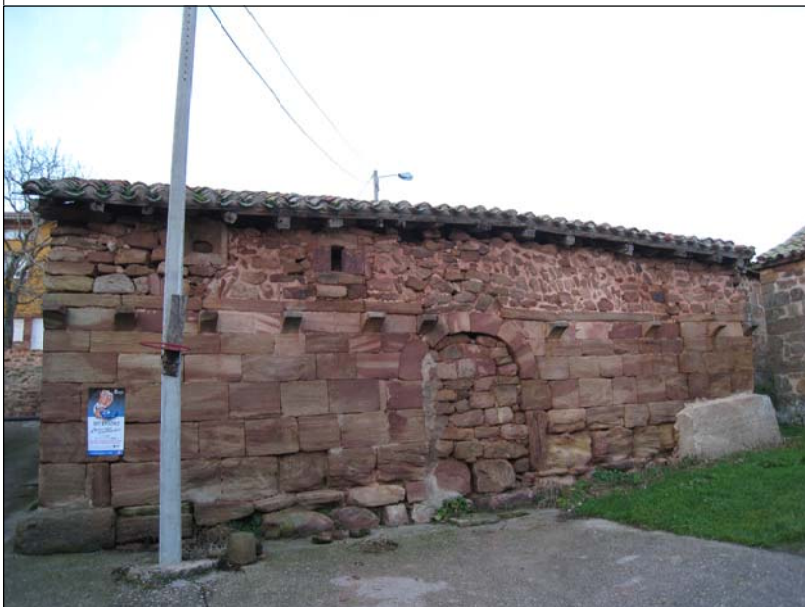
FICHA N°2

1.1.- Identificación	ERMITA DE SAN ANDRES
1.2.- Localidad	SAN ADRIAN DE JUARROS
1.3.- Situación	AVDA DE LOS JUARROS N°12
1.4.- Tipología	ARQUITECTURA CULTA
1.5.- Atribución Cultural	PLENOMEDIEVAL, SANTUARIO
1.6.- Entorno	SUELO URBANO

El edificio se sitúa al sur del caserío dentro del denominado barrio de San Andrés generado al sur de la carretera de acceso principal. El inmueble, realizado con sillares de piedra arenisca, es de nave rectangular y en su fachada sur muestra una portada de arco semicircular y canchillos, elementos que a priori podrían relacionarse con un centro de culto o una ermita -como según mantiene la tradición popular- dedicada al santo que habría dado origen al arrabal, una obra encuadrada en torno al siglo XIII y dentro del estilo tardorrománico rural. A escasos metros al sur se ha conservado una fuente que mantiene una bóveda de cañón realizada por grandes sillares. Se halla al lado oriental de la calle que atraviesa el barrio en dirección sur y junto a un inmueble. Por sus características es posible que pueda ser datada en el siglo XIII y estar en relación con la denominada presunta ermita indicada.

DETERIORADA, GRAVES CAMBIOS DEBIDO A SU USO COMO VIVIENDA

CONSERVACION, RECUPERACION

SUPRESION DE ZONA BASAMENTAL A BASE DE MURO DE HORMIGON. RECUPERACION DE TIPOLOGIA ORIGINARIA

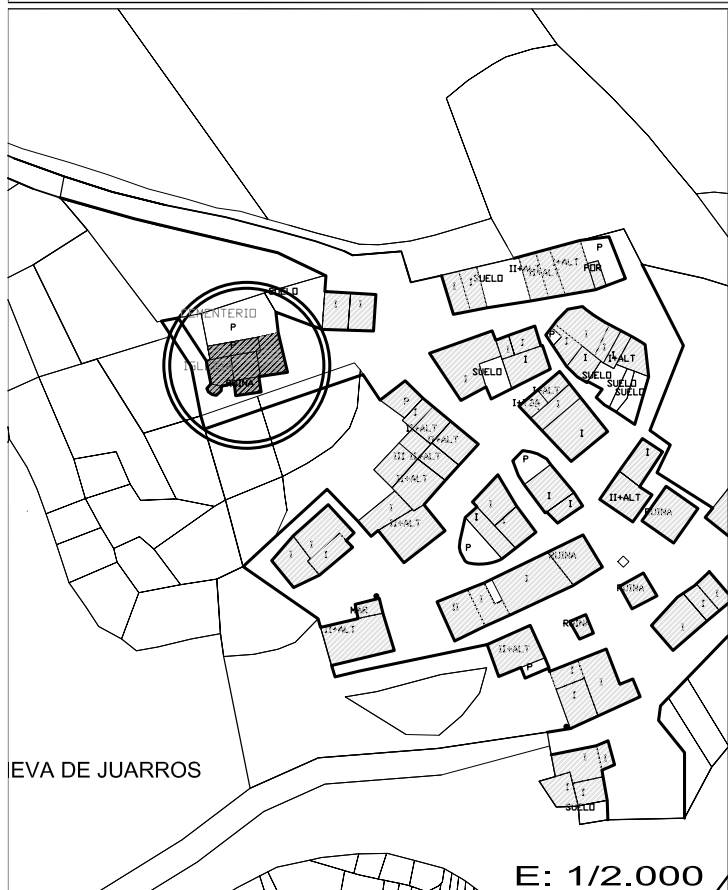
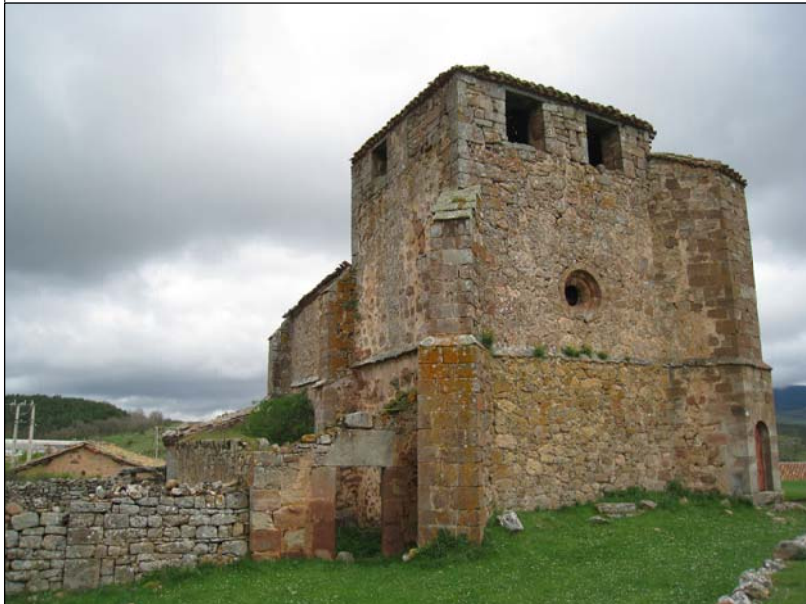
1.1.- Identificación	IGLESIA DE SAN MARTIN
1.2.- Localidad	BRIEVA DE JUARROS
1.3.- Situación	BARRIO DE BRIEVA DE JUARROS Nº38
1.4.- Tipología	ARQUITECTURA CULTA, BIC (BIEN DE INTERES CULTURAL)
1.5.- Atribución Cultural	PLENOMEDIEVAL, MODERNA, IGLESIA
1.6.- Entorno	SUELO URBANO

La iglesia se sitúa al oeste del pueblo y en la zona elevada de una ladera. Se trata de un templo de pequeñas dimensiones en el que se diferencian claramente distintas fases constructivas. Por un lado nos encontramos ante un recinto de una sola nave -planta de salón- dividida en dos tramos definidos por el arco triunfal ligeramente apuntado que arranca de pilastras. Los muros son de mampostería con gruesos contrafuertes prismáticos en los laterales. La cubierta de la bóveda es de crucería octopartita. El acceso se hace desde el muro sur por medio de una sencilla portada de arco rebajado. El estilismo de esta fábrica parece responder a la etapa tardogótica. En época moderna y con recuerdos barrocos se construyó una torre sobre el tramo de los pies, una torre que al exterior se articula en dos cuerpos. El superior se remata con las habituales troneras de arco de medió punto, dos en cada cara, y un óculo en el primer cuerpo que ilumina el interior del templo.

GRAVES DETERIOROS

CONSERVACION, RECUPERACION,, AL TRATARSE DE ELEMENTO BIC, CUALQUIER INTERVENCION NECESITARA DE AUTORIZACION POR PARTE DE LA COMISION TERRITORIAL DE PATRIMONIO

RECUPERACION DE LA CONDICION ESTETICA DE LA CARPINTERIA EXTERIOR

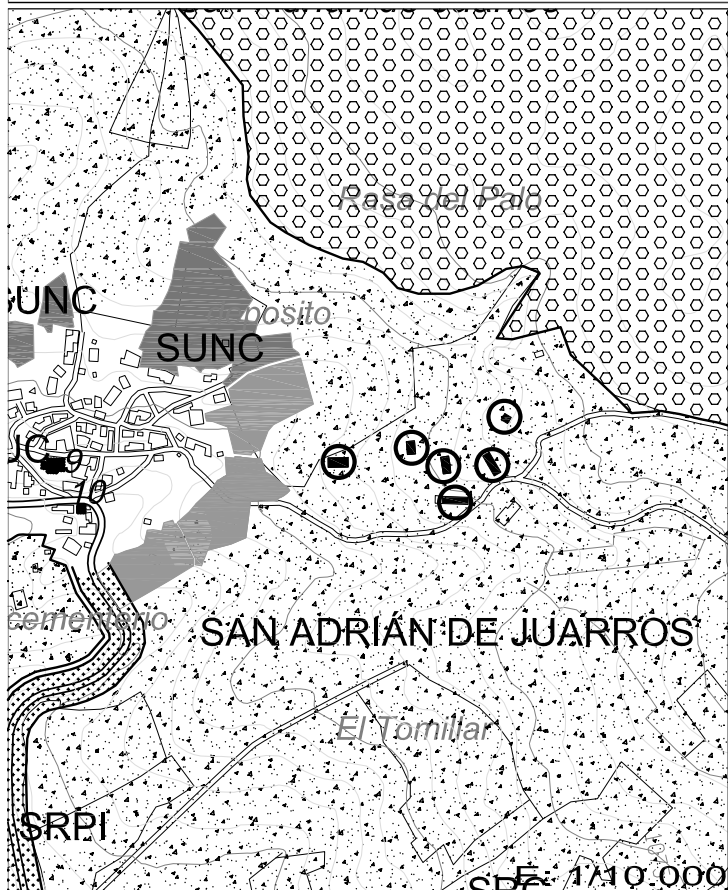
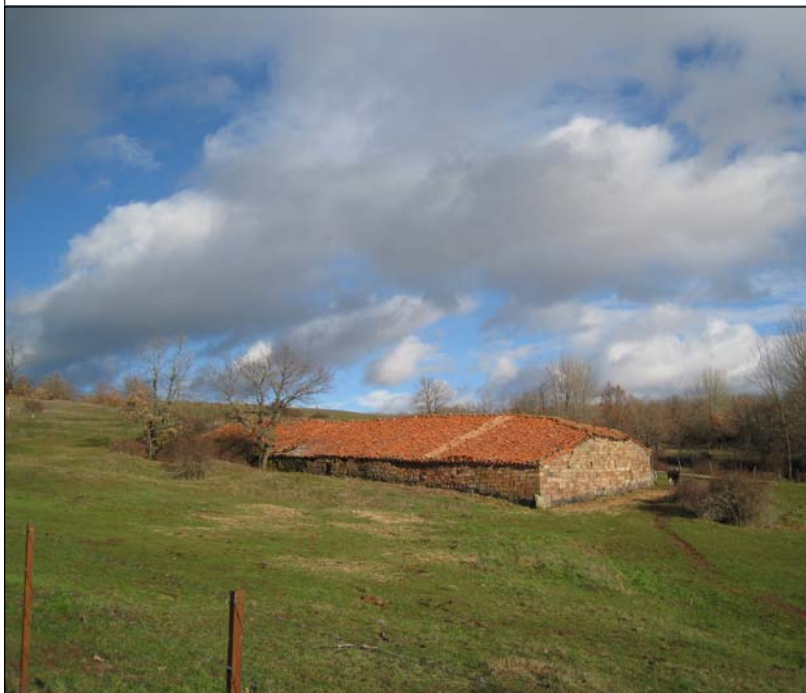
1.1.- Identificación	TENADAS
1.2.- Localidad	TERMINO DE SAN ADRIAN DE JUARROS
1.3.- Situación	POLIGONO 539 PARCELA 15575, PG 534 PARC 45712, PG 533 PARC 5574,5575 PG 533 PARC 5761
1.4.- Tipología	ARQUITECTURA POPULAR, PATRIMONIO ETNOGRAFICO
1.5.- Atribución Cultural	CONTEMPORANEA
1.6.- Entorno	SUELO RUSTICO

Al este del núcleo urbano se ha conservado un conjunto de seis tenadas levantadas con muros de piedra y aparejo de sillarejo. Cuentan con puertas de grandes dimensiones y a veces sendos ventanucos en las fachadas laterales. La cubierta es a dos aguas.

BUENO

CONSERVACION, REHABILITACION

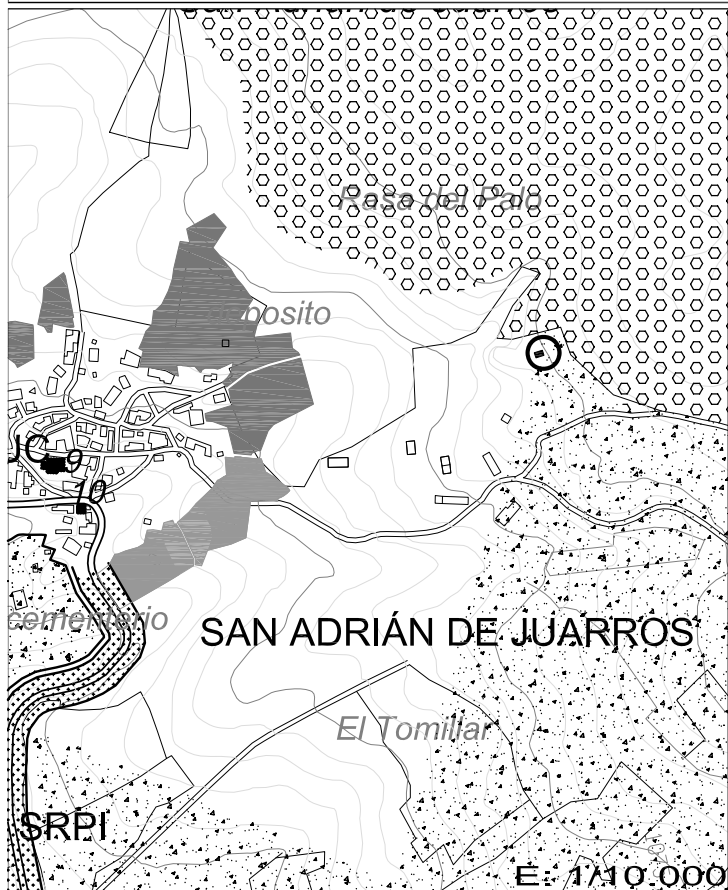
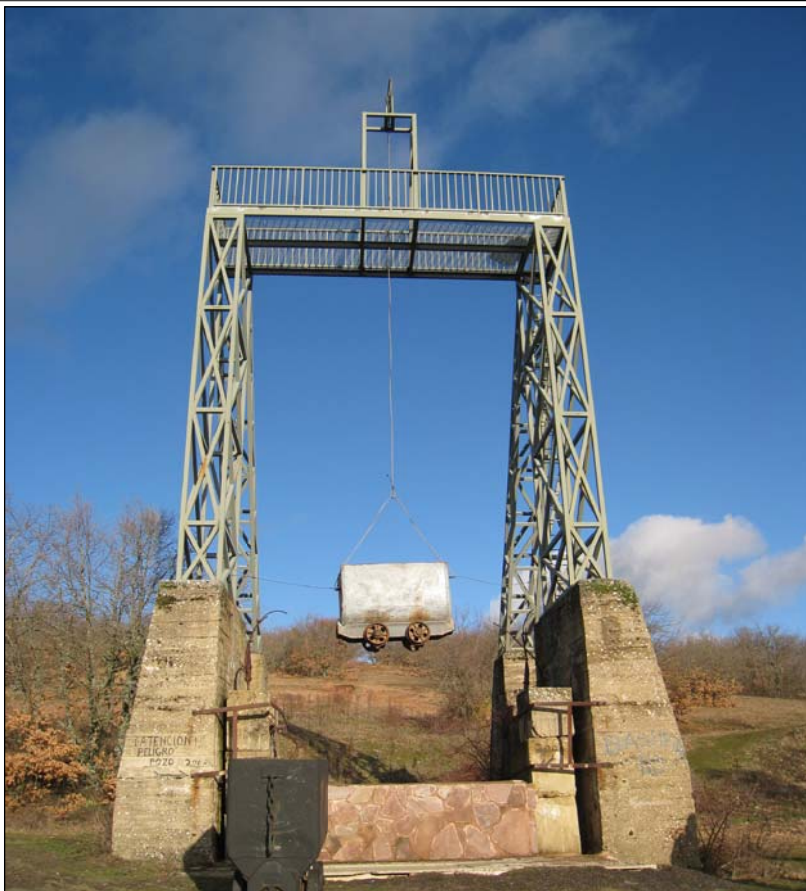
1.1.- Identificación	POZO DE SAN IGNACIO
1.2.- Localidad	TERMINO DE SAN ADRIAN DE JUARROS
1.3.- Situación	POLIGONO 534 PARCELA 45712
1.4.- Tipología	ARQUITECTURA INDUSTRIAL, PATRIMONIO ETNOGRAFICO
1.5.- Atribución Cultural	CONTEMPORANEA
1.6.- Entorno	SUELO RUSTICO

Dentro del municipio de San Adrián de Juarros se conservan diferentes pozos mineros que han dado lugar al sendero minero, actualmente convertido en una ruta turística y de senderismo. No obstante, a escasos metros del núcleo urbano de San Adrián, en dirección este y siguiendo el camino que conduce a las tenadas, a pocos metros al norte se mantiene el denominado Pozo de San Ignacio así como diferentes construcciones vinculadas a la actividad de la minería y la extracción del carbón. Así, por un lado nos encontramos ante un pozo refrendado por una estructura de hormigón y metal con la que, por medio de una polea, se extraía la materia prima por medio de las vagonetas. Al oeste aún permanecen los restos de una construcción de mampostería con sendos huecos que actúan como tolvas.

BUENO

CONSERVACION Y ADECUACION DE LOS ELEMENTOS INTEGRANTES DEL SENDERO MINERO

SE PROCEDERA A LA LIMPIEZA Y MANTENIMIENTO DEL ENTORNO CERCANO

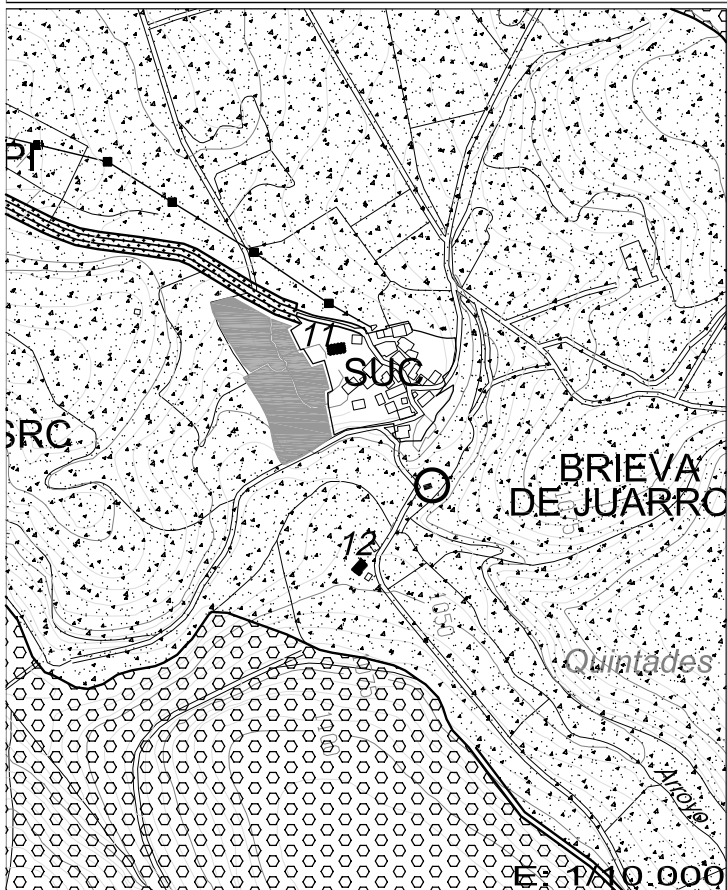
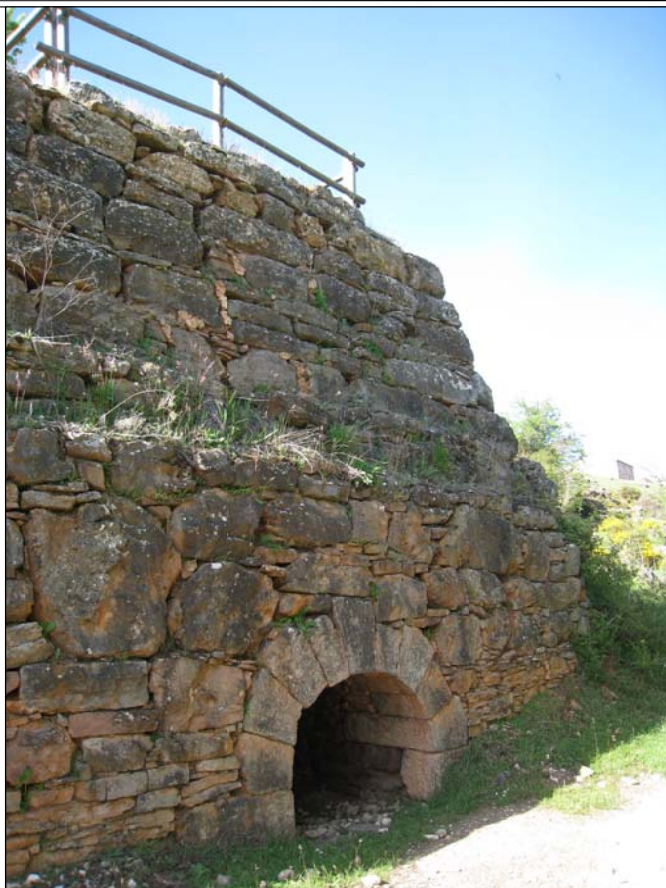
1.1.- Identificación	HORNO DE CAL
1.2.- Localidad	TERMINO DE SAN ADRIAN DE JUARROS
1.3.- Situación	POLIGONO 538 PARCELA 5367
1.4.- Tipología	ARQUITECTURAS POPULAR, PATRIMONIO ETNOGRAFICO
1.5.- Atribución Cultural	CONTEMPORANEA
1.6.- Entorno	SUELO RUSTICO

El horno de cal se sitúa al sureste del pueblo junto al Camino que conduce a la ermita. Construido con piedra bien trabajada, tiene forma de pirámide truncada que se adapta al terreno y al desnivel del camino con respecto a las parcelas orientales. En la parte baja superior aún es visible el gran agujero, o chimenea, destinado a acoger la piedra mientras que en la parte inferior se abre un vano de medio punto -hornacha- por la que se introducía el combustible, habitualmente carbón. Toda la estructura se halla restaurada y protegida con una talanquera en la parte superior.

BUENO, RESTAURADO RECIENTEMENTE

CONSERVACION

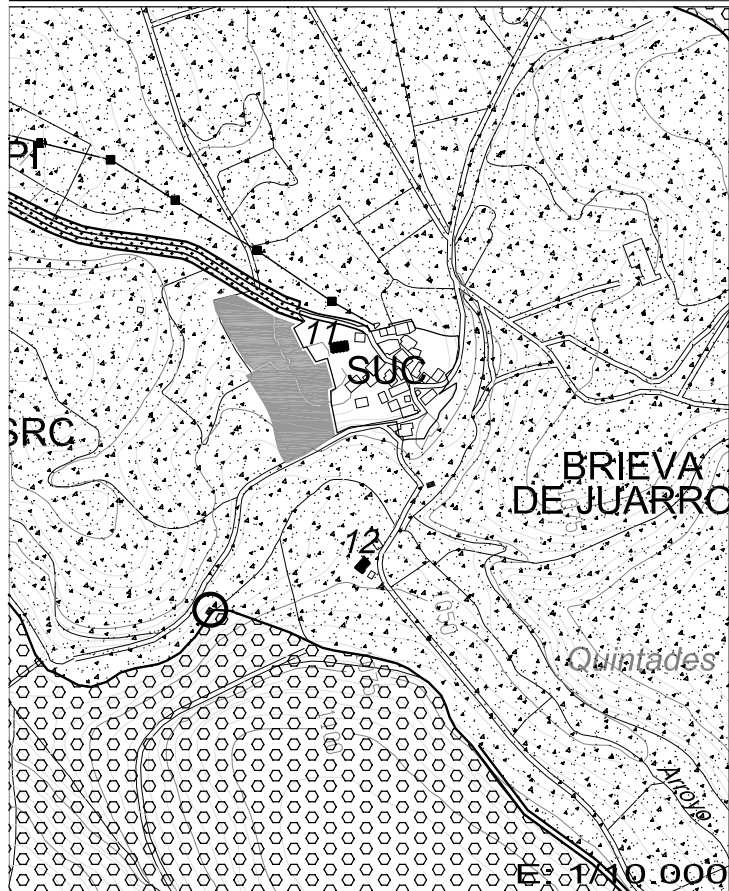
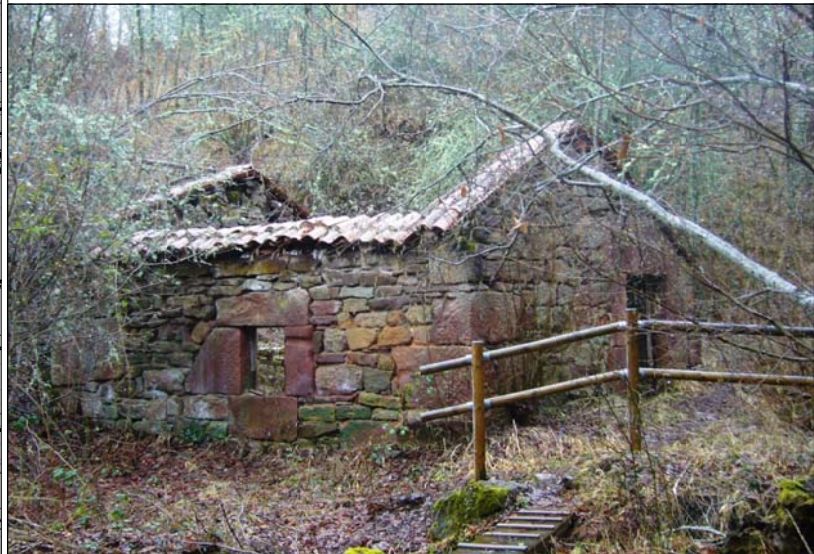
FICHA Nº10

1.1.- Identificación	MOLINO HARINERO
1.2.- Localidad	TERMINO DE SAN ADRIAN DE JUARROS
1.3.- Situación	POLIGONO 538 PARCELA 9001-POLIGONO 536 PARCELA 55940
1.4.- Tipología	ARQUITECTURAPOPOPULAR, PATRIMONIO INDUSTRIAL
1.5.- Atribucion Cultural	CONTEMPORANEA
1.6.- Entorno	SUELO RUSTICO

Molino situado al suroeste del núcleo urbano siguiendo el camino que conduce a la ermita de Nuestra Señora de las Nieves. En este punto hay que coger una pista forestal hasta identificar el inmueble que aprovecha para su abastecimiento las aguas del río Solechón

2.2.- Estado de Conservación  
ESTADO SEMIRUINOSO

3.2.- Medidas de Protección  
RECUPERACION Y CONSERVACION

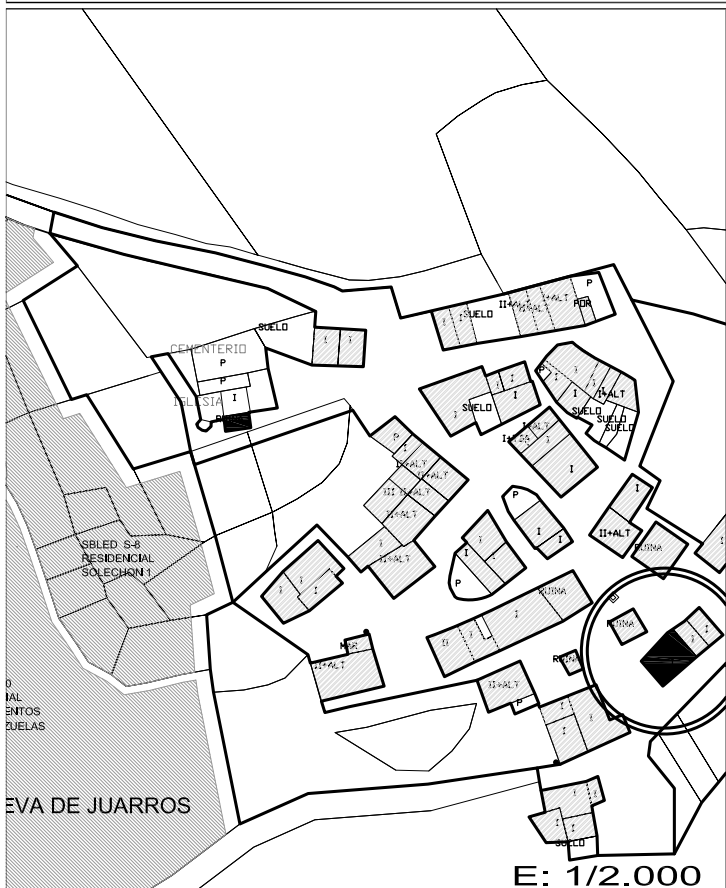
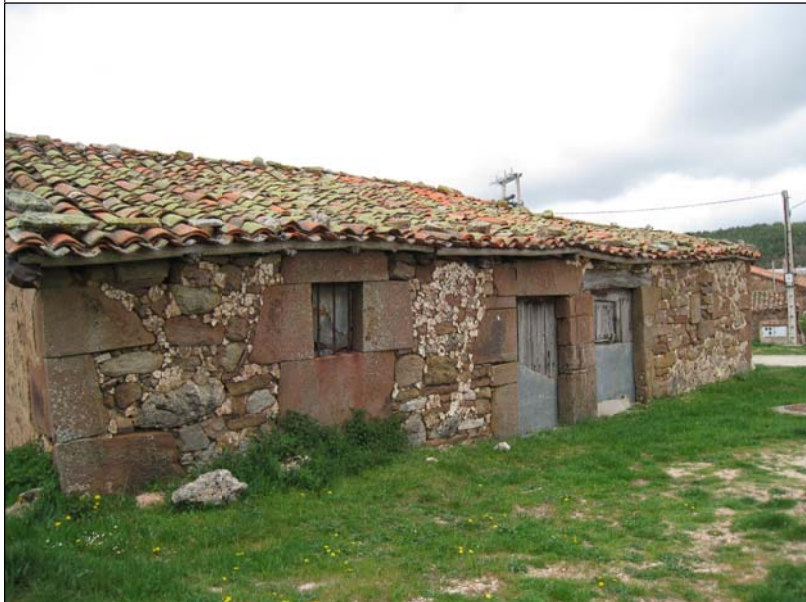
1.1.- Identificación	ALMACEN, ESTABLO
1.2.- Localidad	BRIEVA DE JUARROS
1.3.- Situación	
1.4.- Tipología	ARQUITECTURA POPULAR
1.5.- Atribución Cultural	CONTEMPORANEA
1.6.- Entorno	SUELO URBANO

Edificación típica de la zona. Uso de la piedra del lugar, composición simétrica en fachada. Dintel con escritura y decoración.

GRAVES DETERIOROS.

MANTENIMIENTO DE DINTEL DE ENTRADA CON INSCRIPCIÓN Y DECORACIÓN

RECUPERACIÓN DE LA CARPINTERÍA EXTERIOR TÍPICA DE LA ZONA

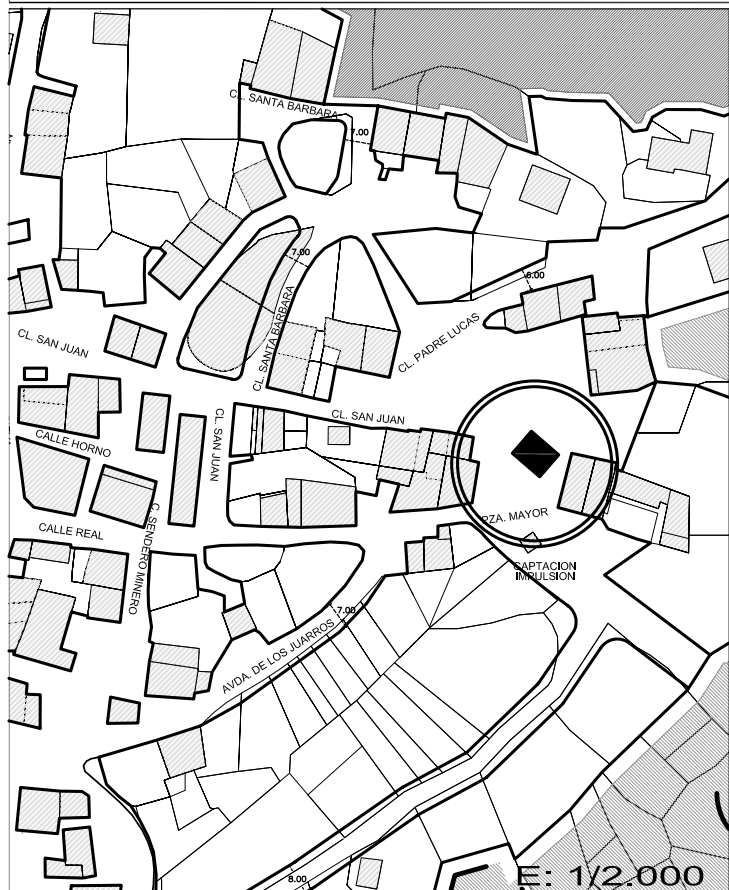
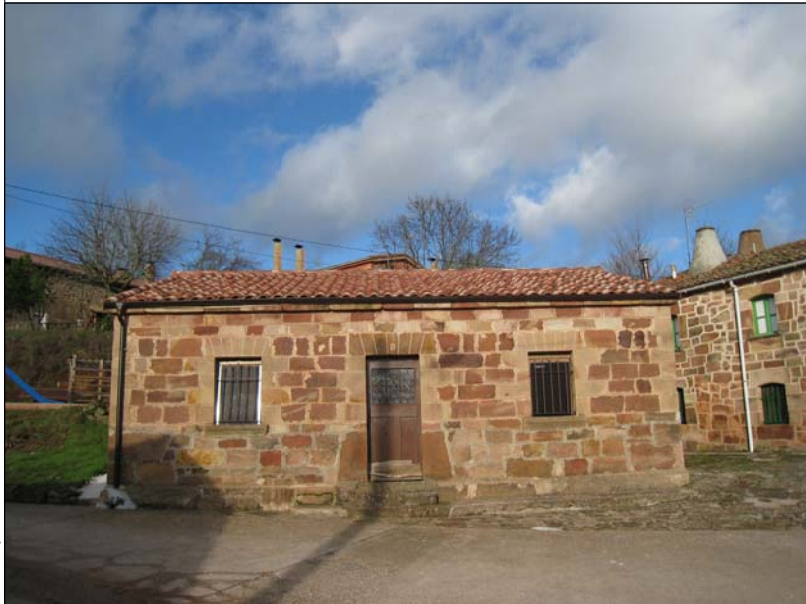
1.1.- Identificación	FRAGUA
1.2.- Localidad	SAN ADRIAN DE JUARROS
1.3.- Situación	PLAZA MAYOR N°7
1.4.- Tipología	ARQUITECTURAPOPOPULAR
1.5.- Atribución Cultural	CONTEMPORANEA
1.6.- Entorno	SUELO URBANO

Edificación típica de la zona. Su uso fue como fragua, para dar servicio al municipio. Uso de la piedra del lugar

BUENO, RESTAURADO RECIENTEMENTE

COMPOSICION DE FACHADA, MANTENIMIENTO DE MATERIALES CONSTRUCTIVOS

SUSTITUCION DE LA CARPINTERIA DE ALUMINIO POR CARPINTERIA ORIGINARIA

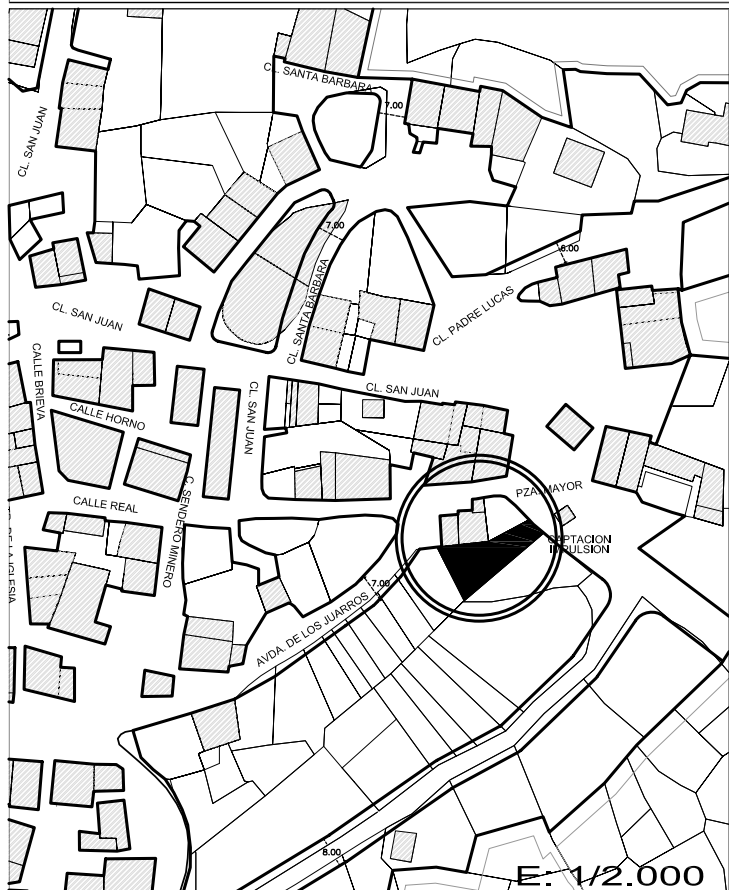
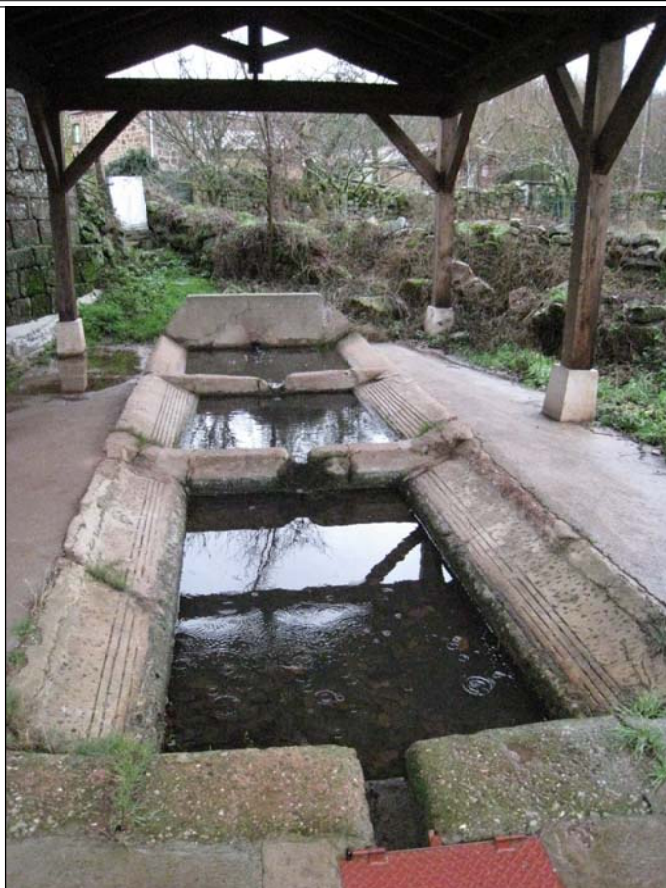
FICHA Nº13

1.1.- Identificación	LAVADERO
1.2.- Localidad	SAN ADRIAN DE JUARROS
1.3.- Situación	LOS ESPERALES
1.4.- Tipología	ARQUITECTURAPOPULAR
1.5.- Atribución Cultural	CONTEMPORANEA
1.6.- Entorno	SUELO URBANO

Edificación típica de la zona. Su uso fue como lavadero, para dar servicio al municipio.

BUENO, RESTAURADO RECIENTEMENTE

COMPOSICION , MANTENIMIENTO DE MATERIALES CONSTRUCTIVOS

LIMPIEZA Y MANTENIMIENTO DEL ENTORNO CERCANO

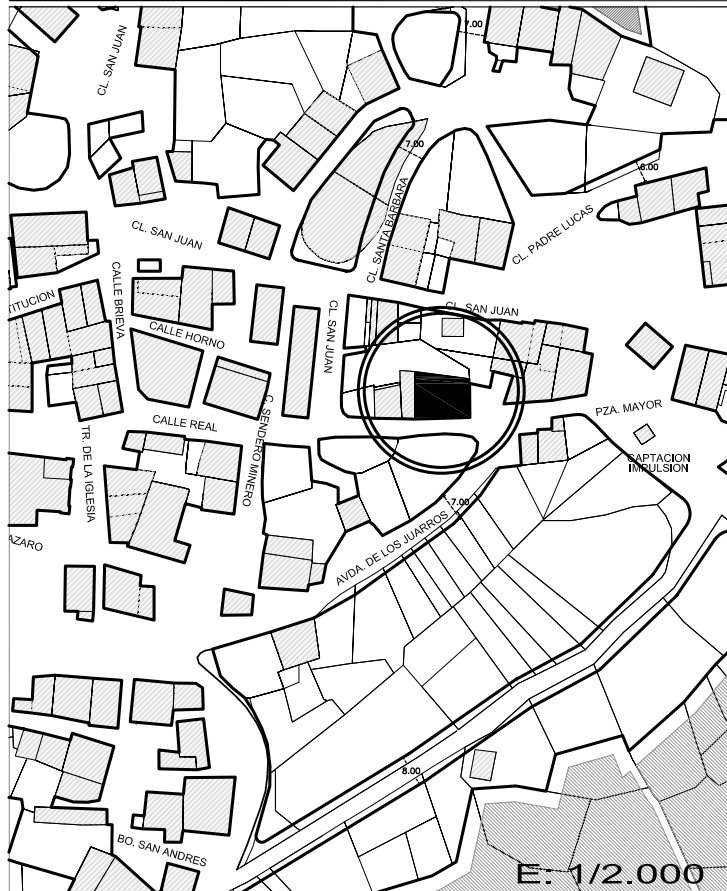
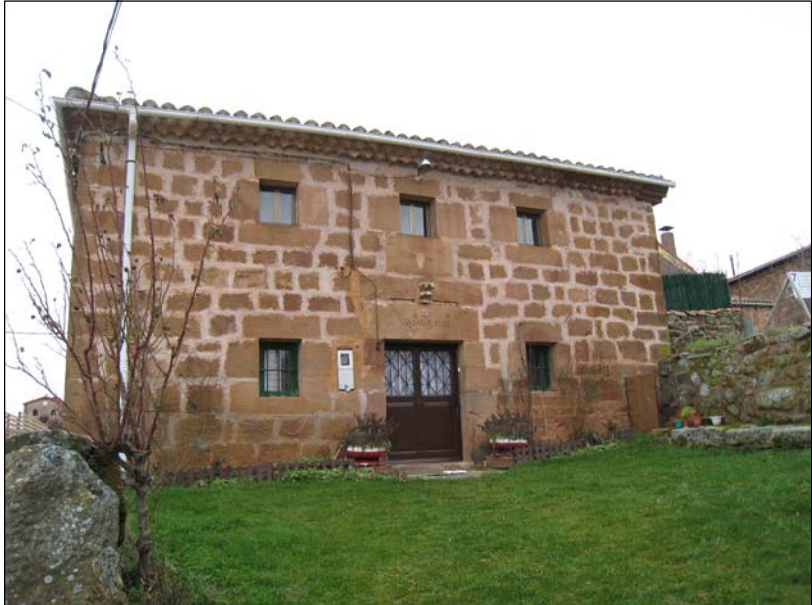
1.1.- Identificación	VIVIENDA
1.2.- Localidad	SAN ADRIAN DE JUARROS
1.3.- Situación	C/REAL Nº6
1.4.- Tipología	ARQUITECTURAPOPOPULAR
1.5.- Atribución Cultural	CONTEMPORANEA
1.6.- Entorno	SUELO URBANO

Edificación típica de la zona. Uso de la piedra del lugar, composición simétrica en fachada. Dintel con escritura y decoración.

BUENO, CON DETERIOROS EN CUANTO A ACABADOS DE MATERIALES

COMPOSICION DE HUECOS DE FACHADA, FORMACION DE CUBIERTA , MANTENIMIENTO DE MATERIALES CONSTRUCTIVOS, MANTENIMIENTO DE DINTEL DE ENTRADA

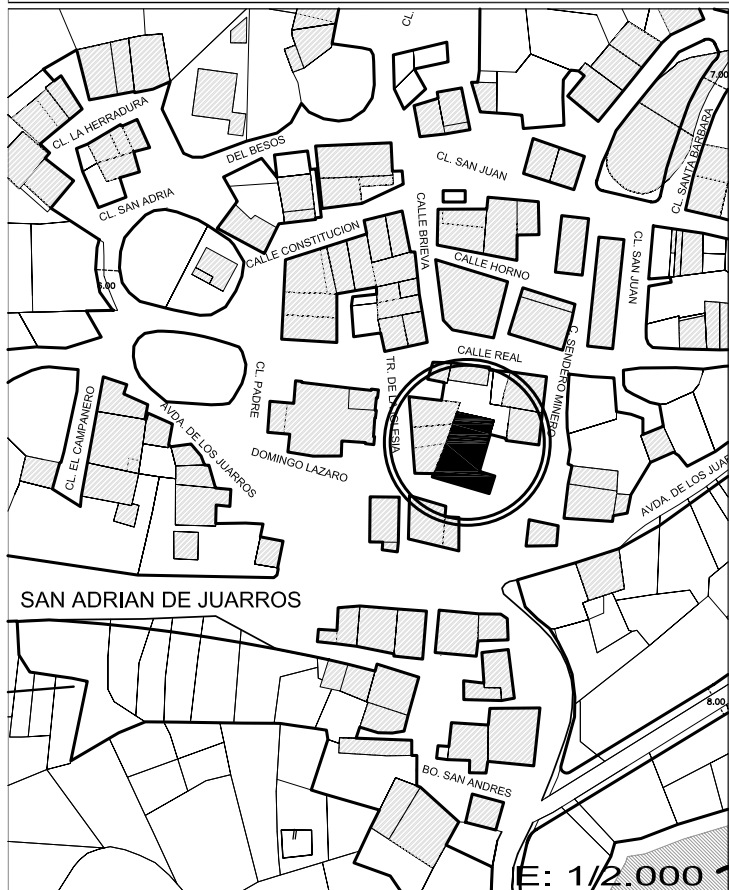
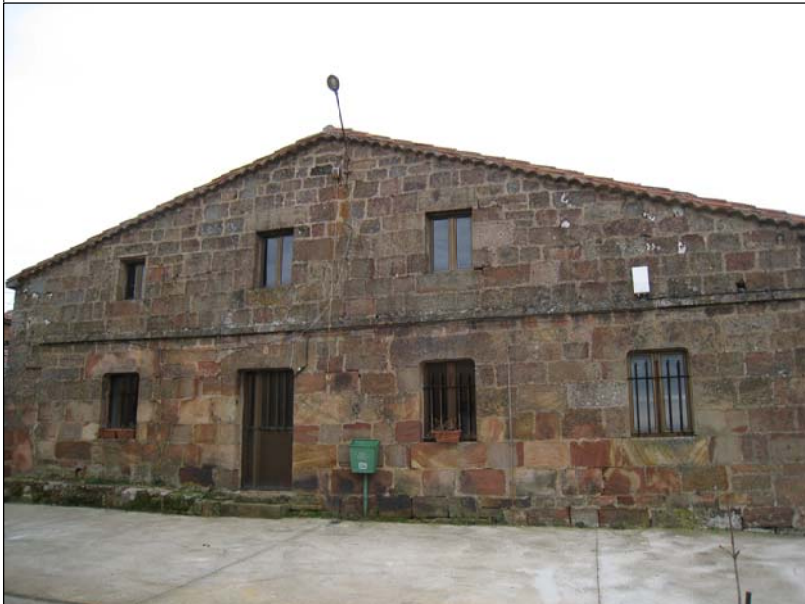
1.1.- Identificación	VIVIENDA
1.2.- Localidad	SAN ADRIAN DE JUARROS
1.3.- Situación	PADRE DOMINGO LAZARO N°3
1.4.- Tipología	ARQUITECTURA POPULAR
1.5.- Atribución Cultural	CONTEMPORANEA
1.6.- Entorno	SUELO URBANO

Edificación típica de la zona. Uso de la piedra del lugar, composición simétrica en fachada. Dintel con escritura y decoración.

BUENO, CON DETERIOROS EN CUANTO A ACABADOS DE MATERIALES

SE MANTENDRA LA VOLUMETRIA Y COMPOSICION DE HUECOS DE FACHADA PRINCIPAL, FORMACION DE CUBIERTA, MANTENIMIENTO DE MATERIALES CONSTRUCTIVOS, MANTENIMIENTO DE DINTEL DE ENTRADA

RECUPERACION DE CARPINTERIA EXTERIOR EN MADERA
