CATALOGO BIENES INTEGRANTES DEL PATRIMONIO ARQUITECTONICO  
NORMAS URBANISTICAS MUNICIPALES DE SAN ADRIAN DE JUARROS

NORMAS URBANISTICAS MUNICIPALES  
TERMINO MUNICIPAL DE SAN ADRIAN DE JUARROS

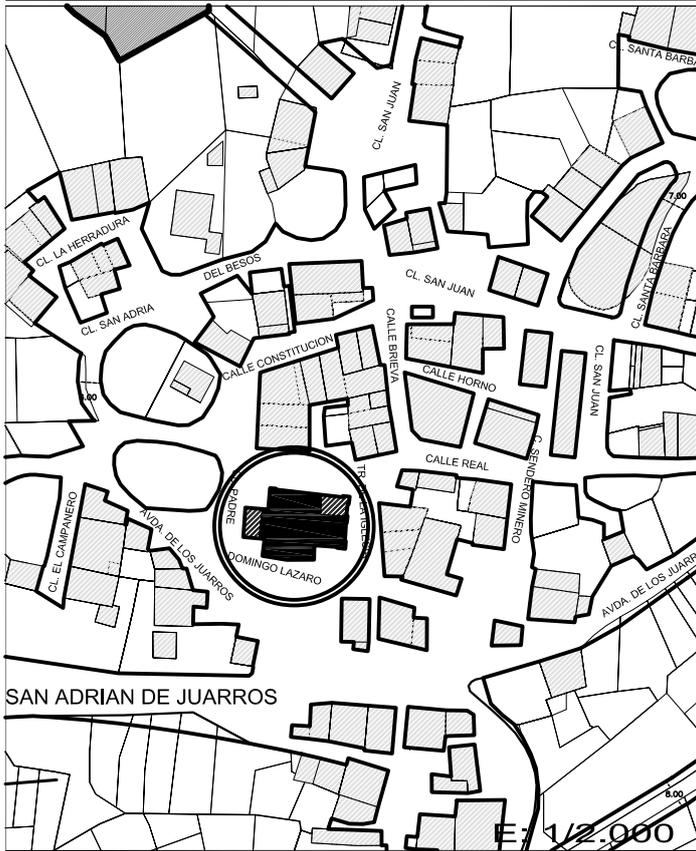
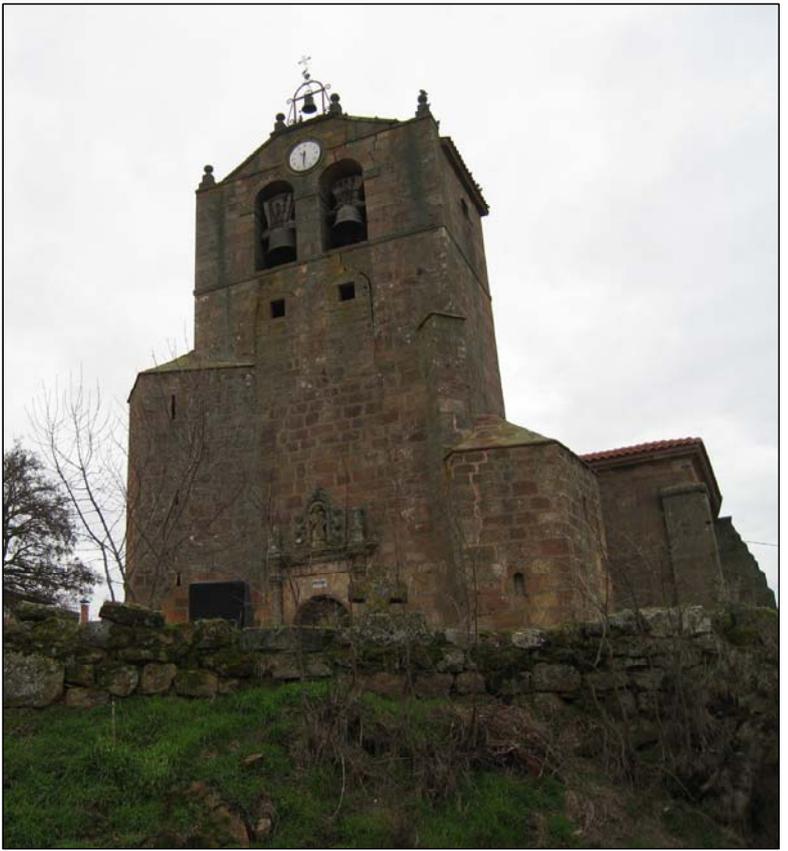
FICHA Nº1

La iglesia se ubica en el centro sur del pueblo mostrando muros de sillería arenisca rojiza propia de la zona. Consta de una sencilla planta de salón con tres naves, orientada de Este a Oeste y dividida en tres tramos y un nártex, con bóvedas de crucería y terceletes. Los arcos fajones de la nave central son apuntados mientras que los laterales y los formeros son de medio punto con intradós cajeadado. Se remata con cabecera de planta rectangular con vano renacentista abierto al sur. El arco triunfal, de medio punto, arranca de pilastras cajeadas. Sobre el tercer tramo de la nave central se eleva la torre y el muro hastial se abre sobre la portada. La portada es un sencillo arco de medio punto enmarcado por sendas pilastras cajeadas a las que se adelantan dos columnas apeadas sobre alto podio con fuste liso el primer tercio y estriados los dos restantes; sustentan un cuidado entablamento y pináculos en forma de florones. En base a su estilismo, se trata de un edificio de fines del siglo XV o comienzos del XVI, de estilo gótico-renacentista de una nave dividido en cuatro tramos.

2.2.- Estado de Conservación  
BUENO

3.2.- Protección  
PROTECCION INTEGRAL

3.2.- Medidas de Protección  
CONSERVACION, RECUPERACION

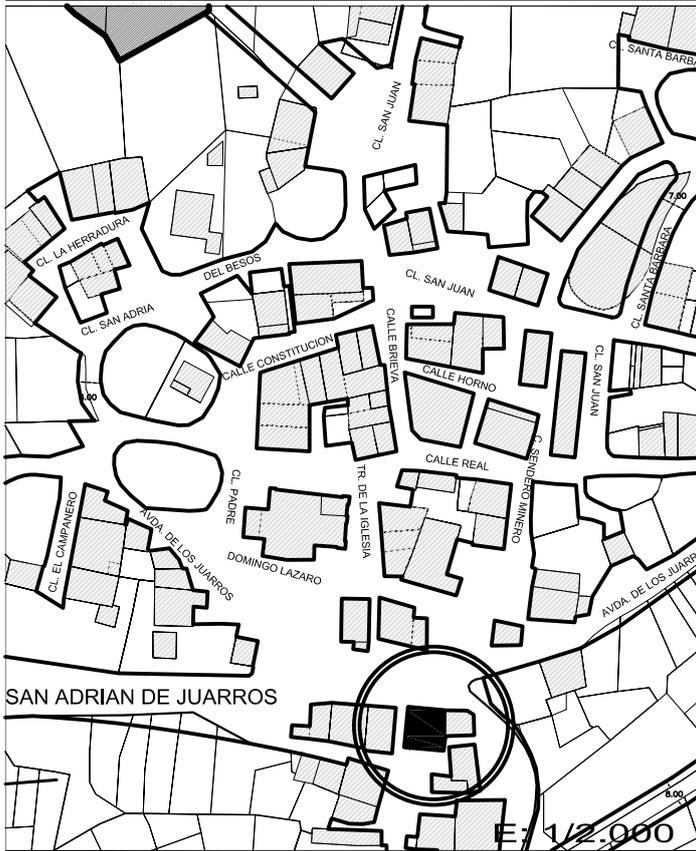
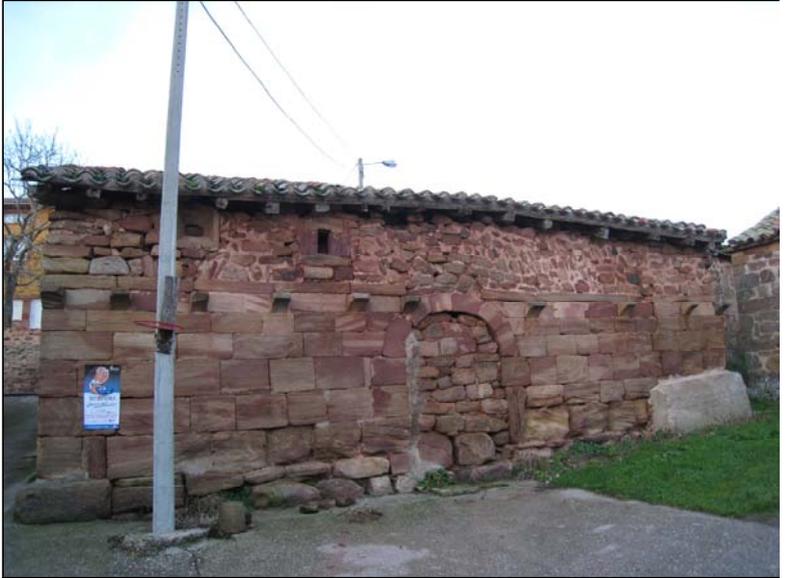
FICHA Nº2

El edificio se sitúa al sur del caserío dentro del denominado barrio de San Andrés generado al sur de la carretera de acceso principal. El inmueble, realizado con sillares de piedra arenisca, es de nave rectangular y en su fachada sur muestra una portada de arco semicircular y canecillos, elementos que a priori podrían relacionarse con un centro de culto o una ermita -como según mantiene la tradición popular- dedicada al santo que habría dado origen al arrabal, una obra encuadrada en torno al siglo XIII y dentro del estilo tardorrománico rural. A escasos metros al sur se ha conservado una fuente que mantiene una bóveda de cañón realizada por grandes sillares. Se halla al lado oriental de la calle que atraviesa el barrio en dirección sur y junto a un inmueble. Por sus características es posible que pueda ser datada en el siglo XIII y estar en relación con la denominada presunta ermita indicada.

DETERIORADA, GRAVES CAMBIOS DEBIDO A SU USO COMO VIVIENDA

PROTECCION INTEGRAL

CONSERVACION, RECUPERACION

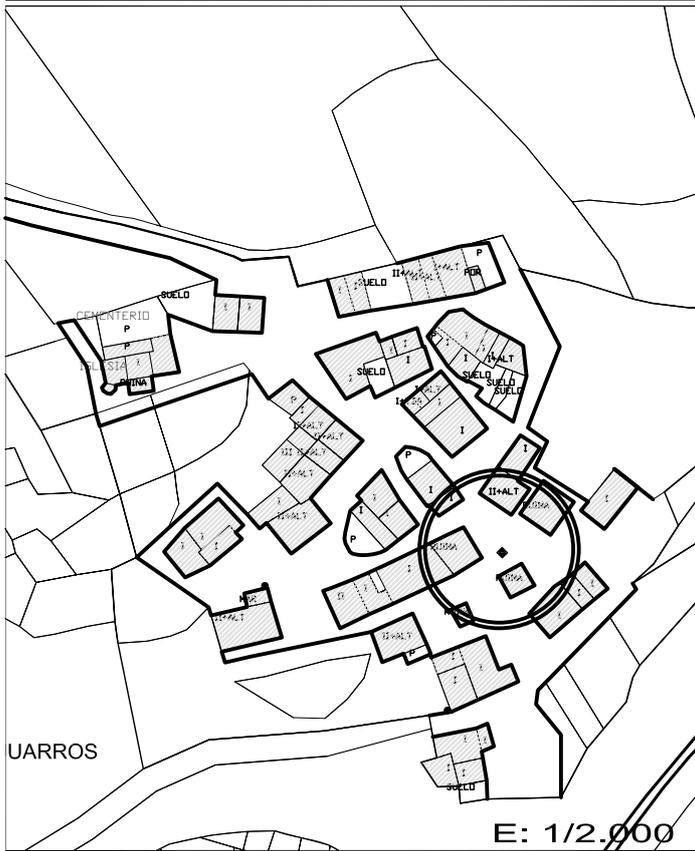
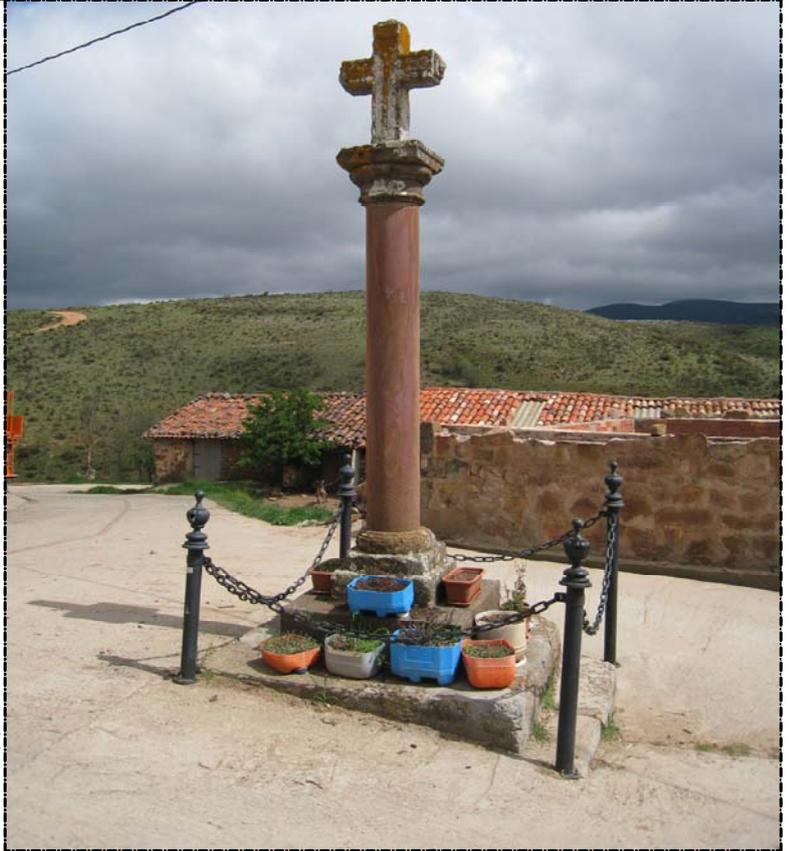
FICHA Nº3

La cruz muestra grabados relacionados con la pasión de Cristo: escalera, clavos, corona etc., y se encuentra revirada con respecto a las caras del capitel. El capitel es de orden dórico, quedando constituido por un collarino, molduras circulares y un equino rematado por un ábaco cuadrado. Queda soportado sobre un fuste recto a su vez asentado sobre un pedestal formado por tres peldaños de planta cuadrada. El pedestal, el capitel y la cruz son de piedra caliza mientras que el fuste es de arenisca, posiblemente por tratarse de una reforma posterior.

2.2.- Estado de Conservación  
BUENO

3.2.- Protección  
PROTECCION INTEGRAL

3.2.- Medidas de Protección  
CONSERVACION, RECUPERACION

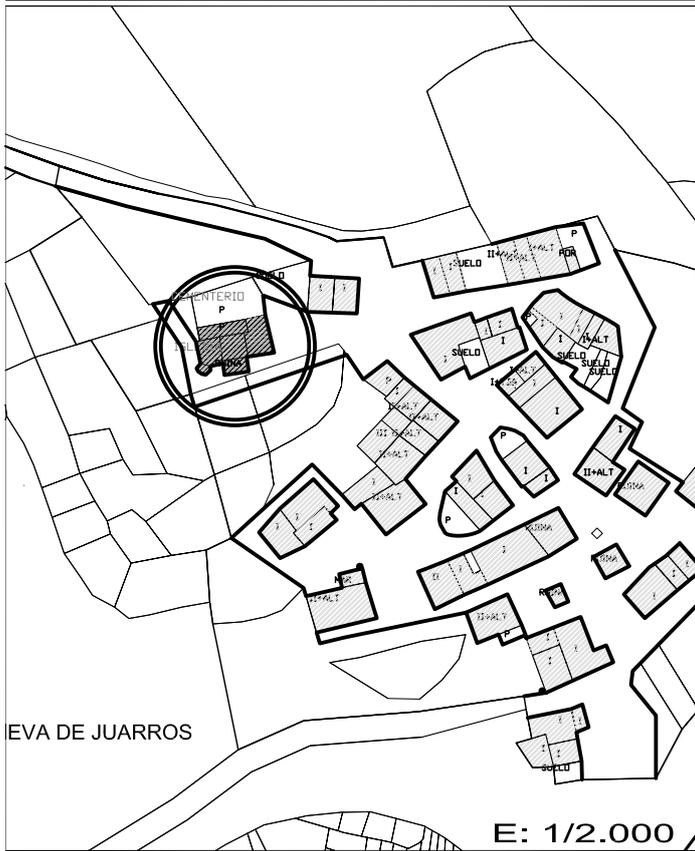
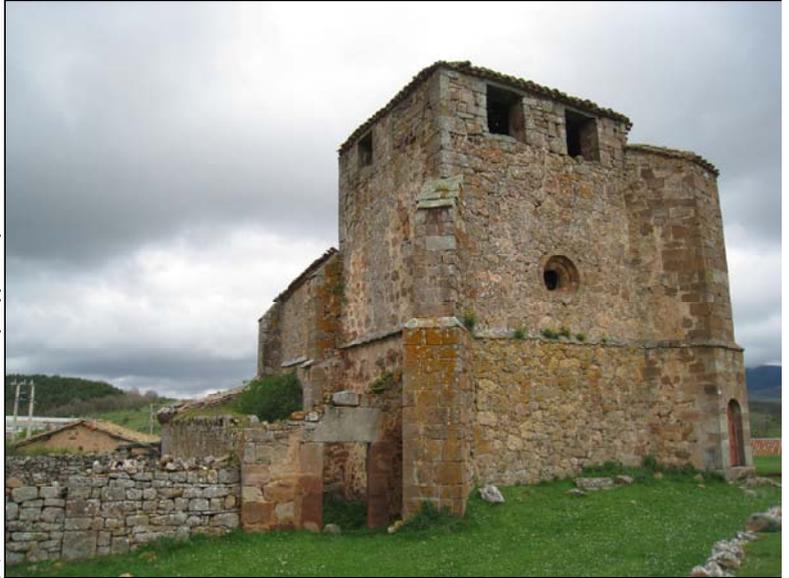
FICHA Nº4

La iglesia se sitúa al oeste del pueblo y en la zona elevada de una ladera. Se trata de un templo de pequeñas dimensiones en el que se diferencian claramente distintas fases constructivas. Por un lado nos encontramos ante un recinto de una sola nave -planta de salón- dividida en dos tramos definidos por el arco triunfal ligeramente apuntado que arranca de pilastras. Los muros son de mampostería con gruesos contrafuertes prismáticos en los laterales. La cubierta de la bóveda es de crucería octopartita. El acceso se hace desde el muro sur por medio de una sencilla portada de arco rebajado. El estilismo de esta fábrica parece responder a la etapa tardogótica. En época moderna y con recuerdos barrocos se construyó una torre sobre el tramo de los pies, una torre que al exterior se articula en dos cuerpos. El superior se remata con las habituales troneras de arco de medió punto, dos en cada cara, y un óculo en el primer cuerpo que ilumina el interior del templo.

**2.2.- Estado de Conservación**  
GRAVES DETERIOROS

**3.2.- Protección**  
PROTECCION INTEGRAL

**3.2.- Medidas de Protección**  
CONSERVACION, RECUPERACION

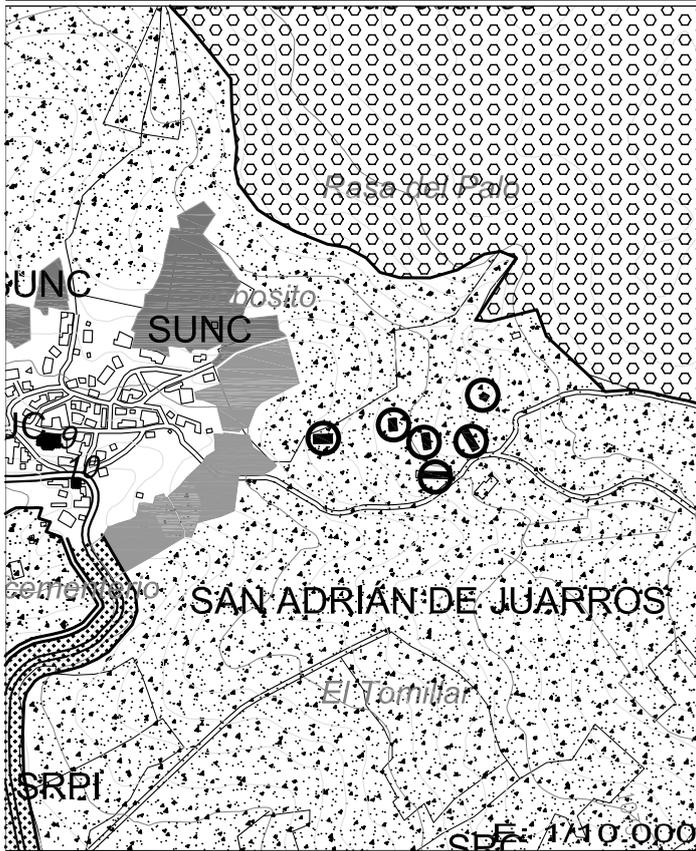
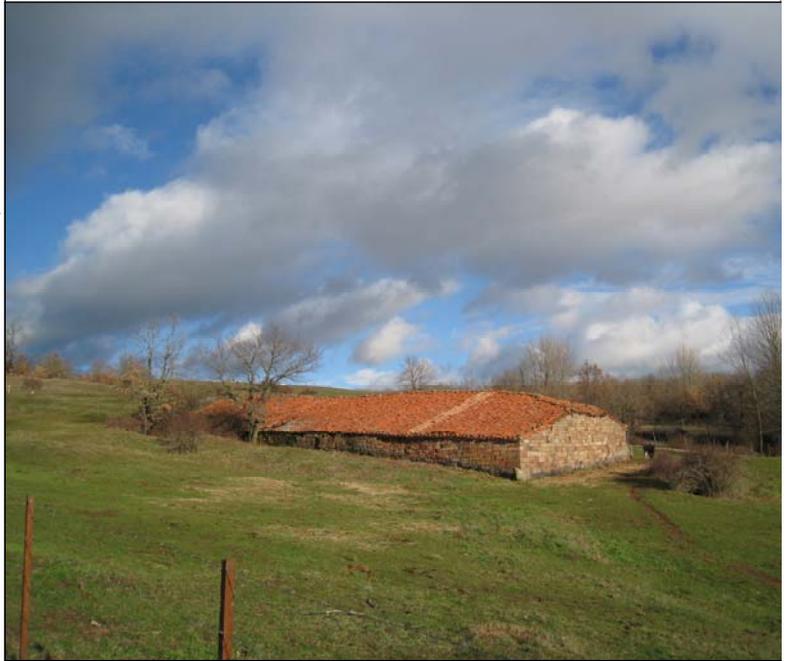
FICHA Nº7

Al este del núcleo urbano se ha conservado un conjunto de seis tenadas levantadas con muros de piedra y aparejo de sillarejo. Cuentan con puertas de grandes dimensiones y a veces sendos ventanucos en las fachadas laterales. La cubierta es a dos aguas.

BUENO

PROTECCION ESTRUCTURAL

CONSERVACION, REHABILITACION

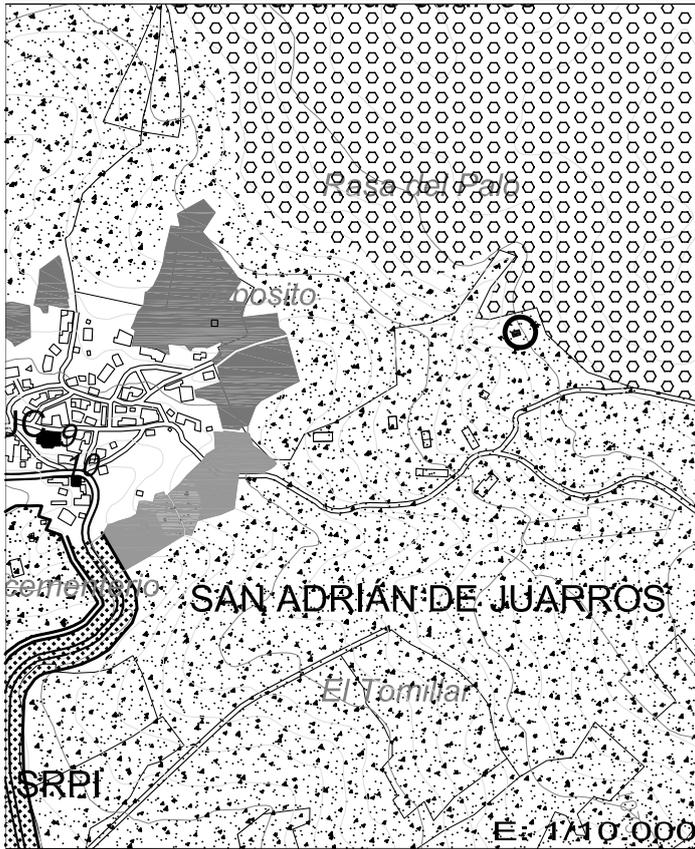
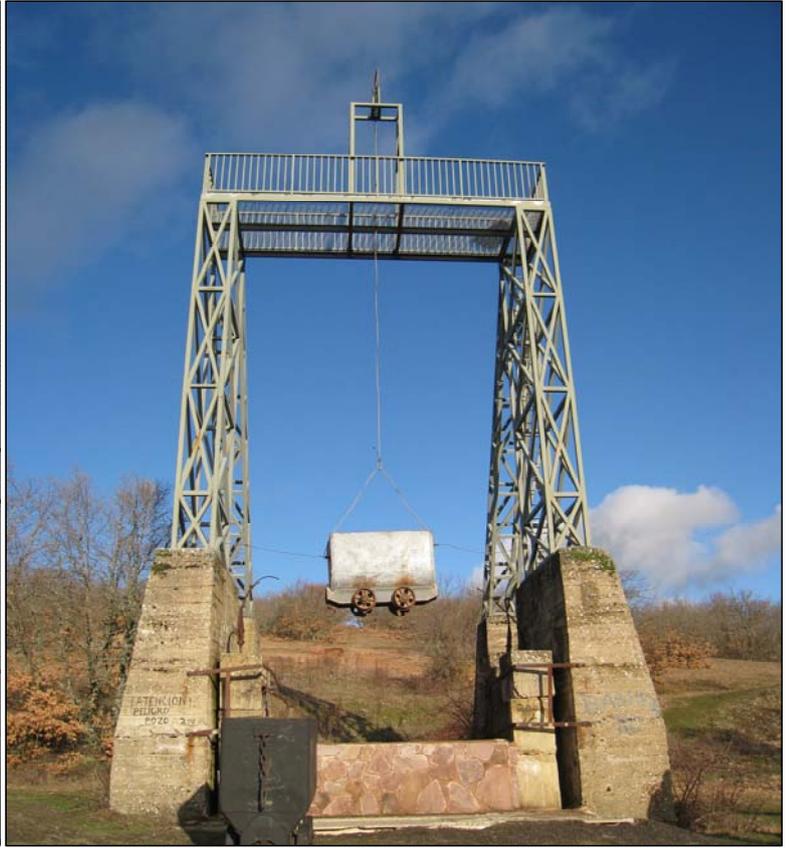
FICHA N°8

Dentro del municipio de San Adrián de Juarros se conservan diferentes pozos mineros que han dado lugar al sendero minero, actualmente convertido en una ruta turística y de senderismo. No obstante, a escasos metros del núcleo urbano de San Adrián, en dirección este y siguiendo el camino que conduce a las tenadas, a pocos metros al norte se mantiene el denominado Pozo de San Ignacio así como diferentes construcciones vinculadas a la actividad de la minería y la extracción del carbón. Así, por un lado nos encontramos ante un pozo refrendado por una estructura de hormigón y metal con la que, por medio de una polea, se extraía la materia prima por medio de las vagonetas. Al oeste aún permanecen los restos de una construcción de mampostería con sendos huecos que actúan como tolvas.

2.2.- Estado de Conservación  
BUENO

3.2.- Protección  
PROTECCION ESTRUCTURAL

3.2.- Medidas de Protección  
CONSERVACION Y ADECUACION DE LOS ELEMENTOS INTEGRANTES DEL SENDERO MINERO

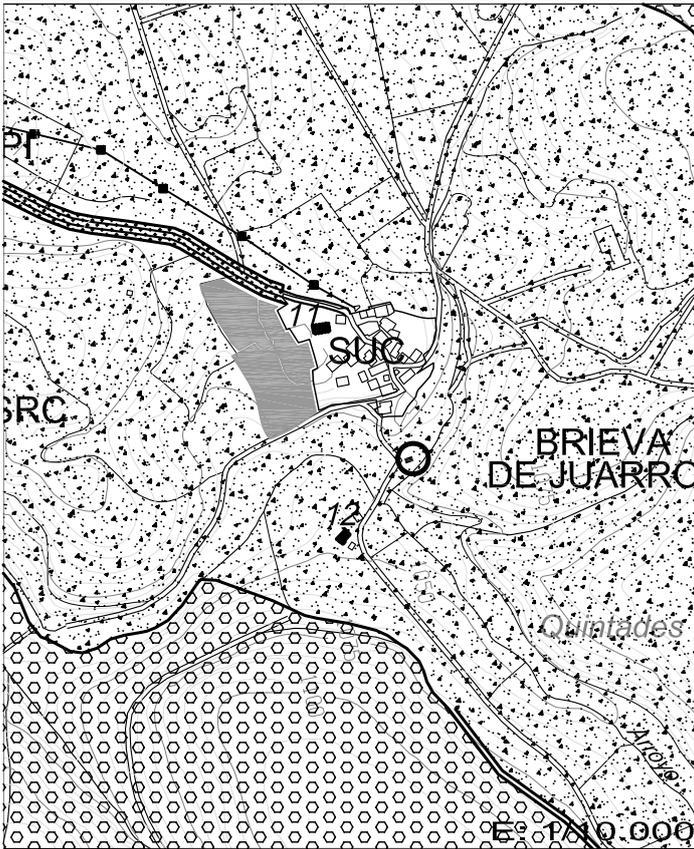
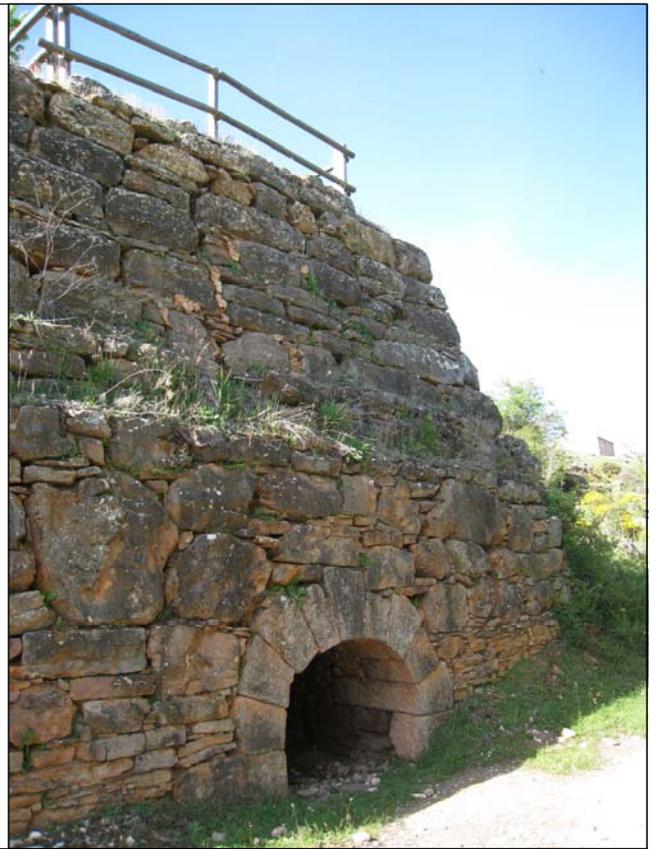
FICHA Nº9

El horno de cal se sitúa al sureste del pueblo junto al Camino que conduce a la ermita. Construido con piedra bien trabajada, tiene forma de pirámide truncada que se adapta al terreno y al desnivel del camino con respecto a las parcelas orientales. En la parte baja superior aún es visible el gran agujero, o chimenea, destinado a acoger la piedra mientras que en la parte inferior se abre un vano de medio punto -hornacha- por la que se introducía el combustible, habitualmente carbón. Toda la estructura se halla restaurada y protegida con una talanquera en la parte superior.

BUENO, RESTAURADO RECIENTEMENTE

PROTECCION ESTRUCTURAL

CONSERVACION

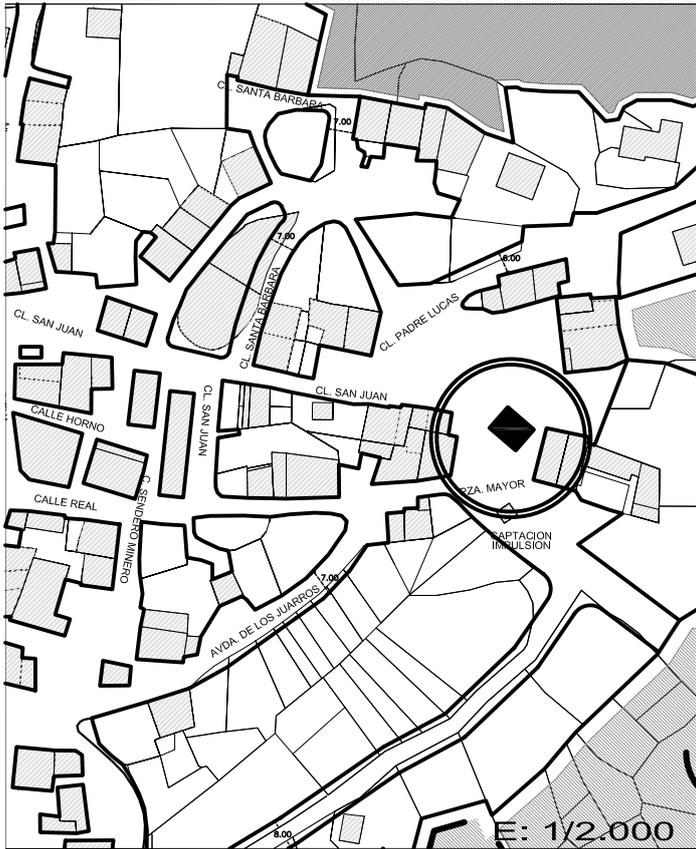
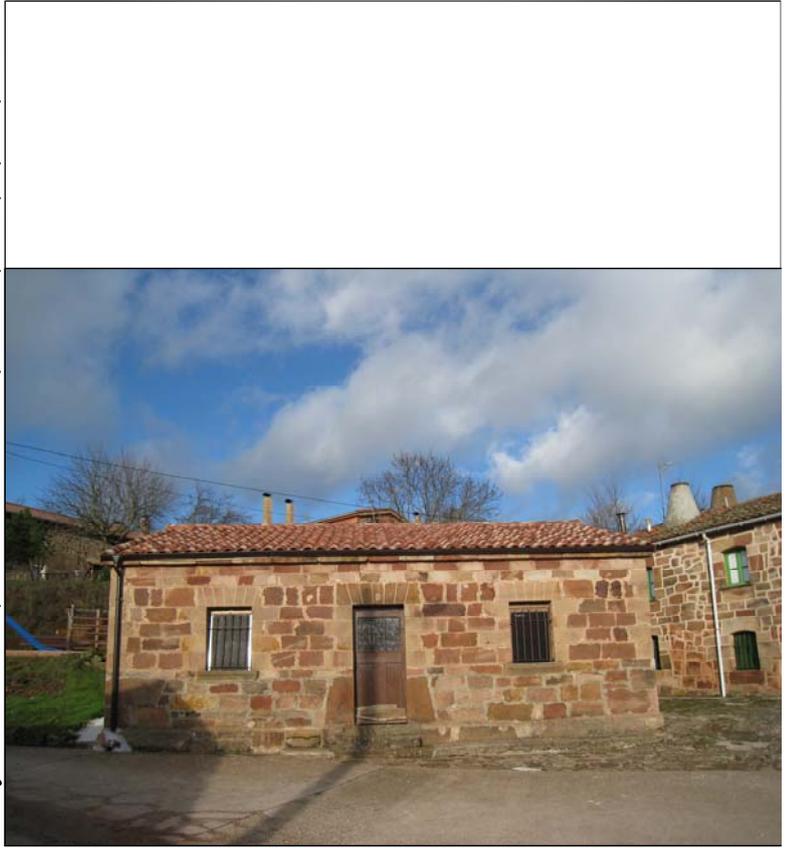
FICHA N°11

Edificación típica de la zona. Su uso fue como fragua, para dar servicio al municipio. Uso de la piedra del lugar

BUENO, RESTAURADO RECIENTEMENTE

PROTECCION AMBIENTAL

COMPOSICION DE FACHADA, MANTENIMIENTO DE MATERIALES CONSTRUCTIVOS

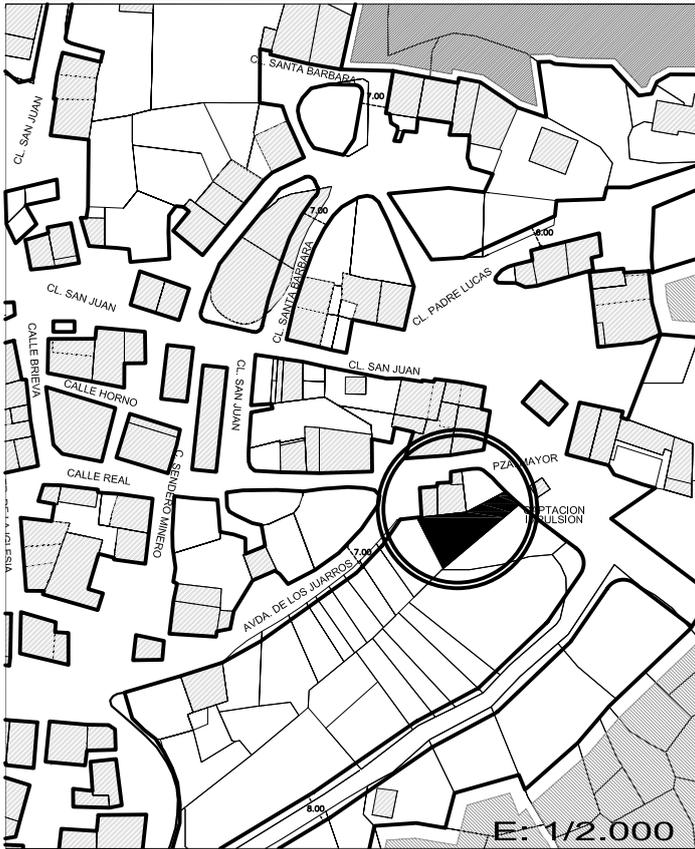
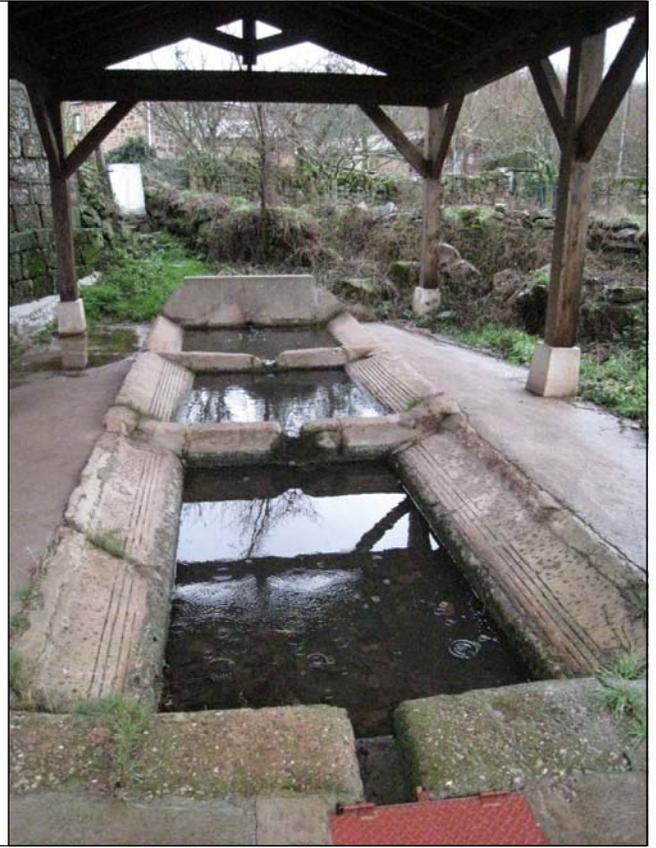
FICHA N°12

Edificación típica de la zona. Su uso fue como lavadero, para dar servicio al municipio.

BUENO, RESTAURADO RECIENTEMENTE

PROTECCION AMBIENTAL

COMPOSICION , MANTENIMIENTO DE MATERIALES CONSTRUCTIVOS

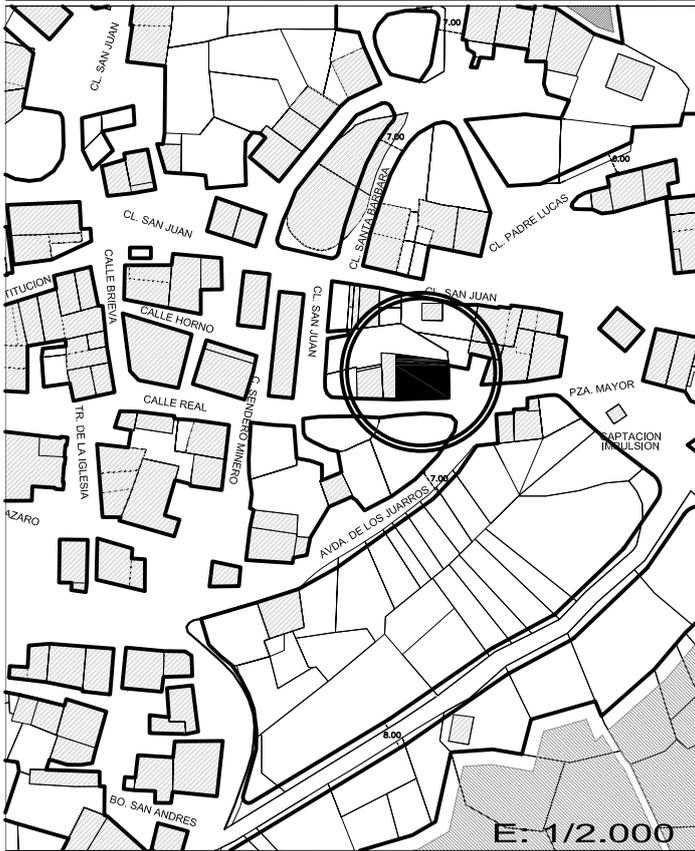
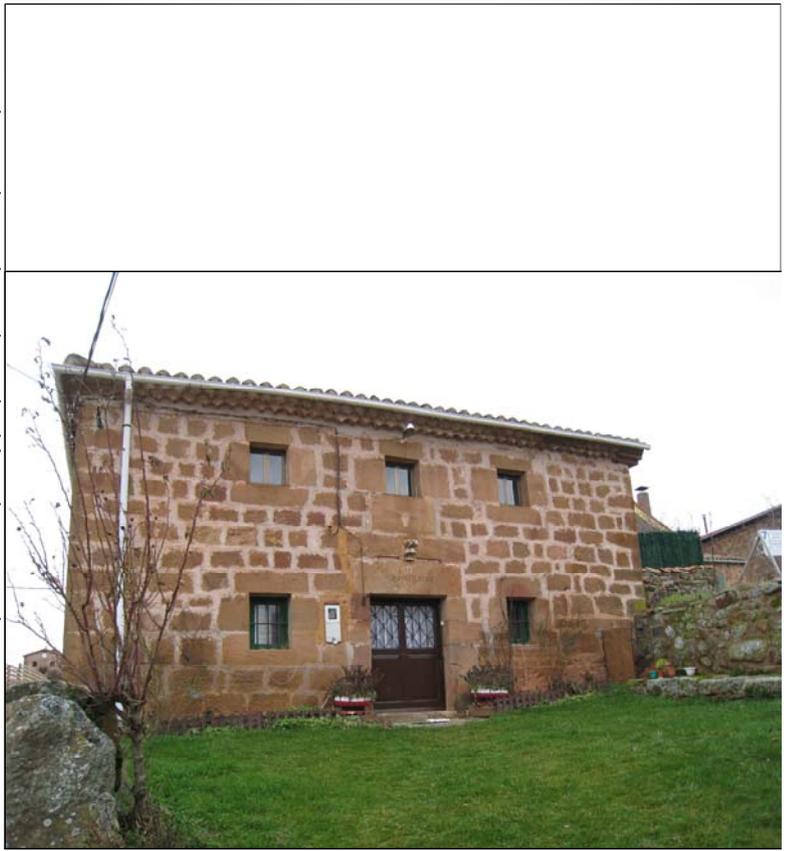
FICHA N°13

Edificación típica de la zona. Uso de la piedra del lugar, composición simétrica en fachada. Dintel con escritura y decoración.

BUENO, CON DETERIOROS EN CUANTO A ACABADOS DE MATERIALES

PROTECCION AMBIENTAL

COMPOSICION DE HUECOS DE FACHADA, FORMACION DE CUBIERTA , MANTENIMIENTO DE MATERIALES CONSTRUCTIVOS, MANTENIMIENTO DE DINTEL DE ENTRADA

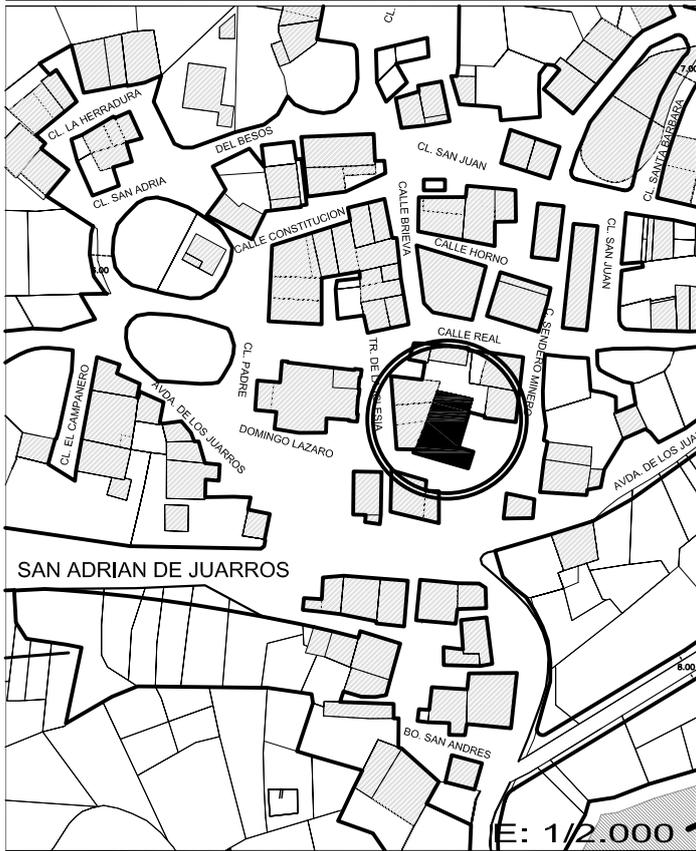
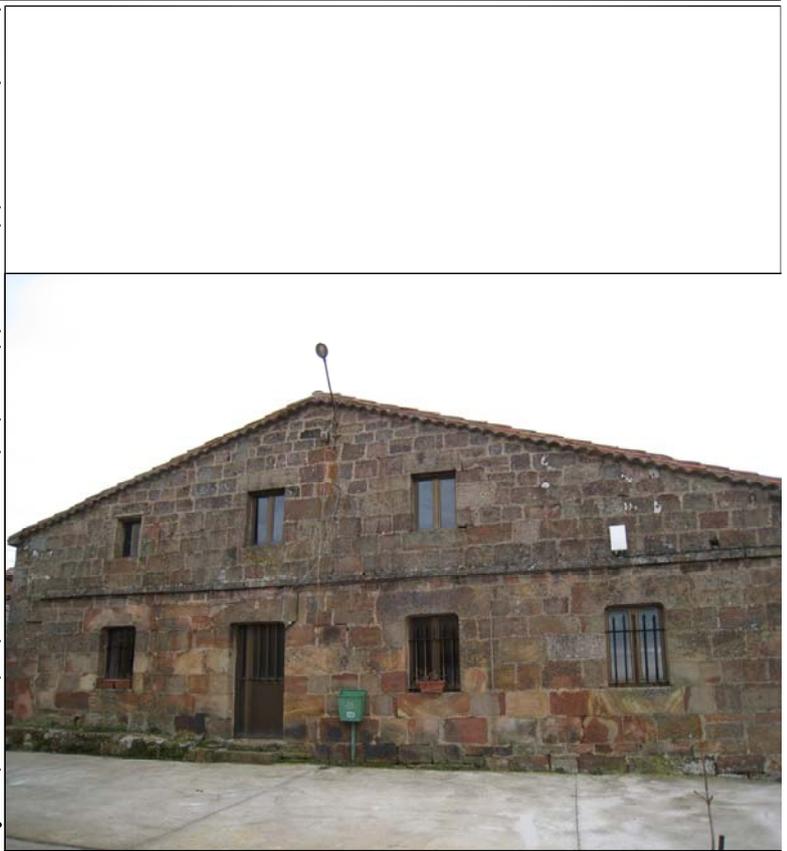
FICHA Nº14

Edificación típica de la zona. Uso de la piedra del lugar, composición simétrica en fachada. Dintel con escritura y decoración.

BUENO, CON DETERIOROS EN CUANTO A ACABADOS DE MATERIALES

PROTECCION AMBIENTAL

SE MANTENDRA LA VOLUMETRIA Y COMPOSICION DE HUECOS DE FACHADA PRINCIPAL, FORMACION DE CUBIERTA, MANTENIMIENTO DE MATERIALES CONSTRUCTIVOS, MANTENIMIENTO DE DINTEL DE ENTRADA
