**CATALOGO BIENES INTEGRANTES DEL PATRIMONIO ARQUITECTONICO
NORMAS URBANISTICAS MUNICIPALES DE SAN ADRIAN DE JUARROS**

1.1.- Identificación	IGLESIA DE SAN MARTIN
1.2.- Localidad	BRIEVA DE JUARROS
1.3.- Situación	BARRIO DE BRIEVA DE JUARROS Nº38
1.4.- Tipología	ARQUITECTURA CULTA, BIC (BIEN DE INTERES CULTURAL)
1.5.- Atribución Cultural	PLENOMEDIEVAL, MODERNA, IGLESIA
1.6.- Entorno	SUELO URBANO

FICHA Nº4

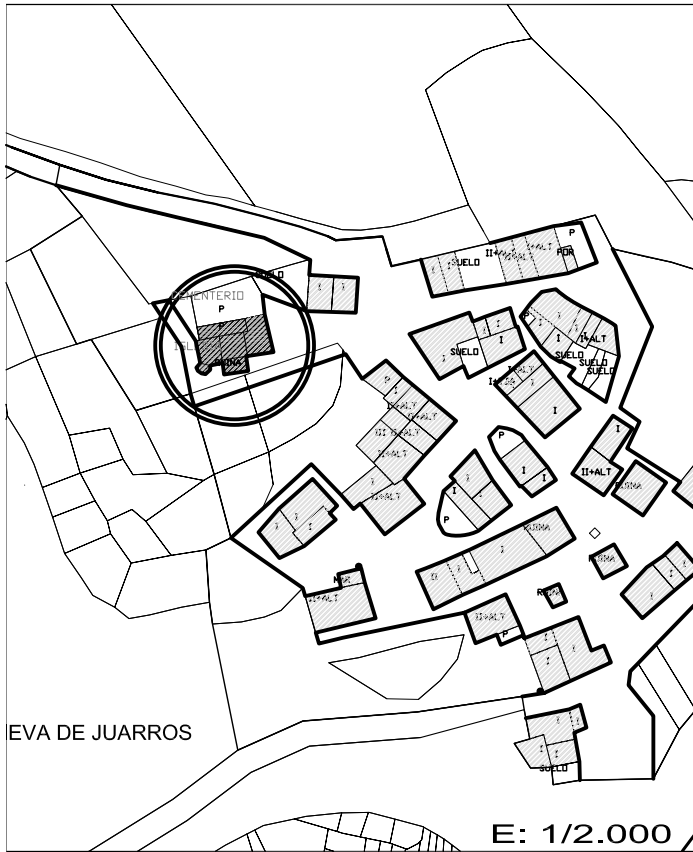
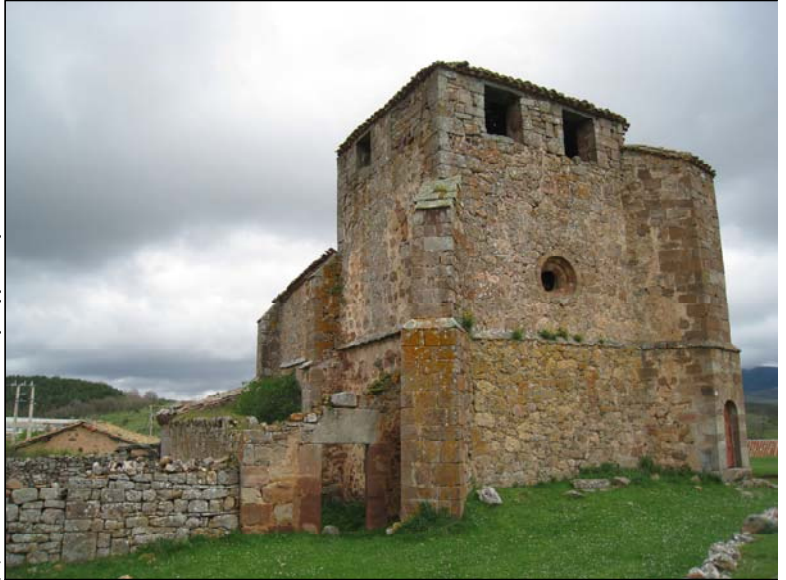
La iglesia se sitúa al oeste del pueblo y en la zona elevada de una ladera. Se trata de un templo de pequeñas dimensiones en el que se diferencian claramente distintas fases constructivas. Por un lado nos encontramos ante un recinto de una sola nave -planta de salón- dividida en dos tramos definidos por el arco triunfal ligeramente apuntado que arranca de pilastras. Los muros son de mampostería con gruesos contrafuertes prismáticos en los laterales. La cubierta de la bóveda es de crucería octopartita. El acceso se hace desde el muro sur por medio de una sencilla portada de arco rebajado. El estilismo de esta fábrica parece responder a la etapa tardogótica. En época moderna y con recuerdos barrocos se construyó una torre sobre el tramo de los pies, una torre que al exterior se articula en dos cuerpos. El superior se remata con las habituales troneras de arco de medió punto, dos en cada cara, y un óculo en el primer cuerpo que ilumina el interior del templo.

2.2.- Estado de Conservación
GRAVES DETERIOROS

3.2.- Protección
PROTECCION INTEGRAL

3.2.- Medidas de Protección
CONSERVACION, RECUPERACION
