CATALOGO BIENES INTEGRANTES DEL PATRIMONIO ARQUITECTONICO
NORMAS URBANISTICAS MUNICIPALES DE SAN ADRIAN DE JUARROS

1.1.- Identificación	TENADAS
1.2.- Localidad	TERMINO DE SAN ADRIAN DE JUARROS
1.3.- Situación	POLIGONO 539 PARCELA 15575, PG 534 PARC 45712, PG 533 PARC 5574,5575 PG 533 PARC 5761
1.4.- Tipología	ARQUITECTURA POPULAR, PATRIMONIO ETNOGRAFICO
1.5.- Atribucion Cultural	CONTEMPORANEA
1.6.- Entorno	SUELO RUSTICO

FICHA Nº7

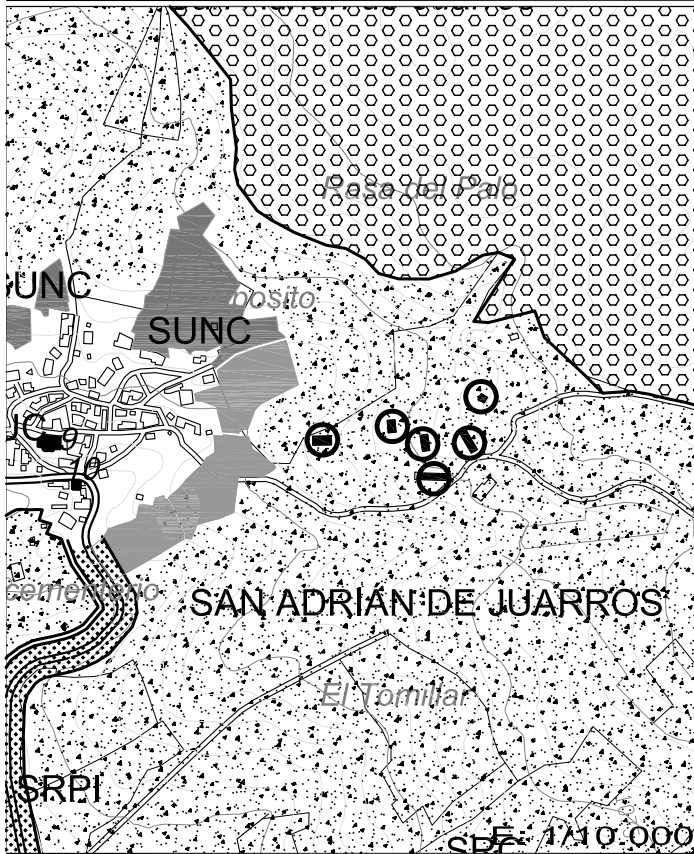
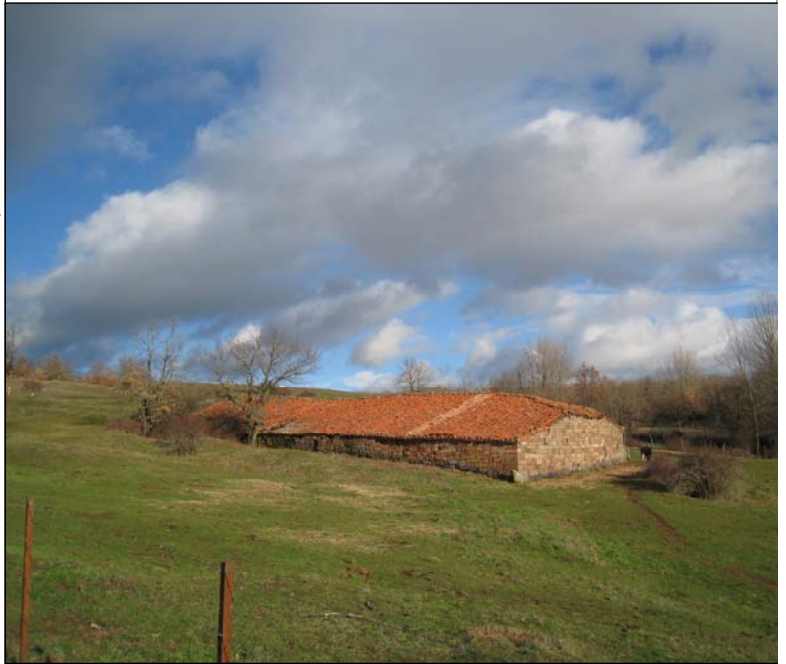
Al este del núcleo urbano se ha conservado un conjunto de seis tenadas levantadas con muros de piedra y aparejo de sillarejo. Cuentan con puertas de grandes dimensiones y a veces sendos ventanucos en las fachadas laterales. La cubierta es a dos aguas.

BUENO

CONSERVACION, REHABILITACION
